2.5 RESUMEN DE PASIVOS AMBIENTALES

INFORME DE PASIVOS AMBIENTALES DE LOS CAMPOS TIPUTINI Y TAMBOCOCHA

2.5.1 INTRODUCCIÓN

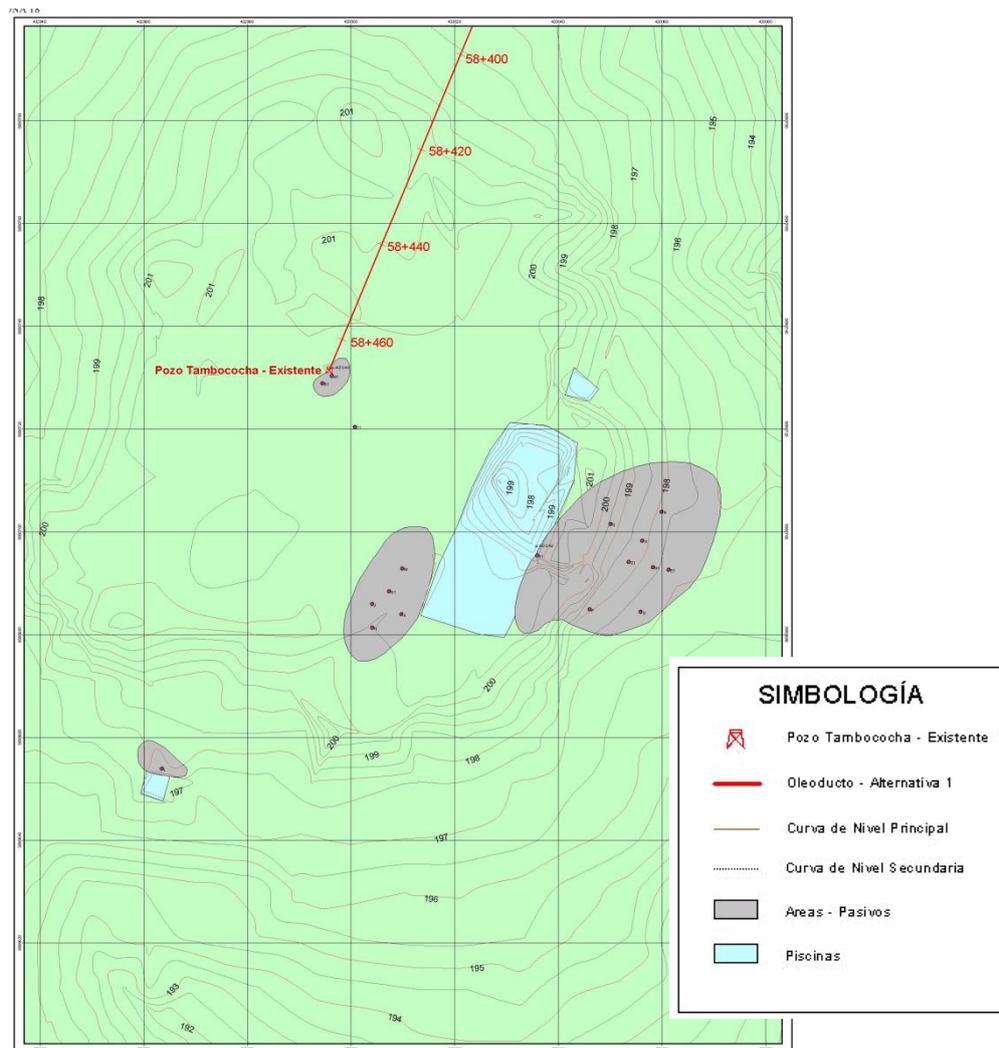
Ilustración 2-69: Mapa de la Plataforma Tambococha

La Plataforma Tambococha en la actualidad no tiene una configuración definida (ver mapa n° 30), pues el relieve de la misma presenta cierta irregularidad, sin embargo sobresale en la zona porque se encuentra ubicada en la cota más alta del sector; referente al trazado de la Línea de flujo se encuentra aproximadamente en el kilómetro 58+465, la única infraestructura visible es el cabezal del pozo, mismo que tiene un cubeto sin impermeabilización que puede ser considerado como un contrapozo pero que cuando se llena su capacidad deja que el agua se rebose y escurra hacia la superficie del contorno, esto precisamente y considerando el tiempo de existencia del cabezal, hace que no se visualice liqueos o fuga de fluidos, sin embargo para verificar el estado en la calidad del suelo, se tomo en esa zona 7 muestras de las cuales 3 fueron superficiales esto es solamente retirando la cobertura vegetal y ubicando estratégicamente los puntos, así las muestras A1 y B1 se ubicaron cerca al cabezal en direcciones diferentes una hacia el norte y otra hacia el este, tratando de incluir zonas que visualmente podrían aparentemente tener algún residuo de material contaminado, luego para verificar la posibilidad de filtración o penetración y que simplemente se haya colocado material en el contorno del cabezal en los mismos sitios de las muestras A1 y B1, se tomo muestras en profundidad a aproximadamente 50 centímetros a estas se las denominó A2 y B2 y por último visualizando la probabilidad de tener una muestra de mayor profundidad a 75 centímetros se tomó una última muestra para tener un perfil en profundidad.

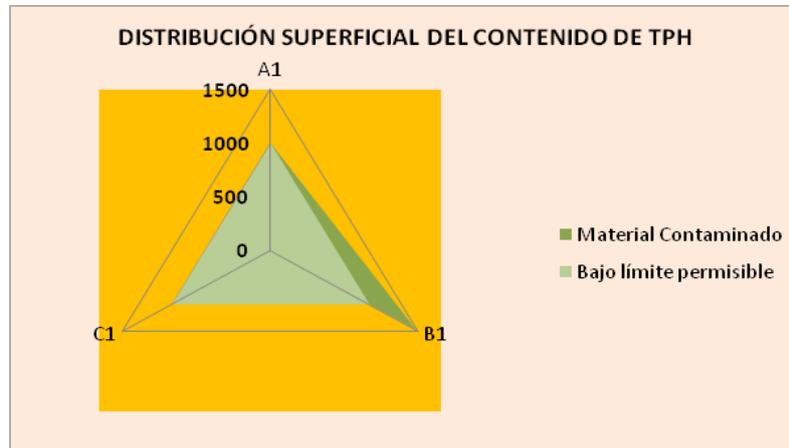
Ilustración 2-71: Distribución Superficial del Contenido de TPH del Área Tambocochoa

Luego considerando las condiciones superficiales se establece un perfil de la dispersión de los niveles de contaminación aparente, obteniendo los siguientes resultados gráficos

No podemos hacer para una subsiguiente profundidad porque se estima que los valores se encuentran bajo los límites permisibles, si existiera valores sobre los límites permisibles para A2 y B2, entonces se repetiría el proceso para calcular nuevas áreas que multiplicadas por la profundidad nos den el valor aproximado del volumen de material contaminado a tratar. A este sector se lo denominó como área 1 de análisis (y se grafica en el plano).

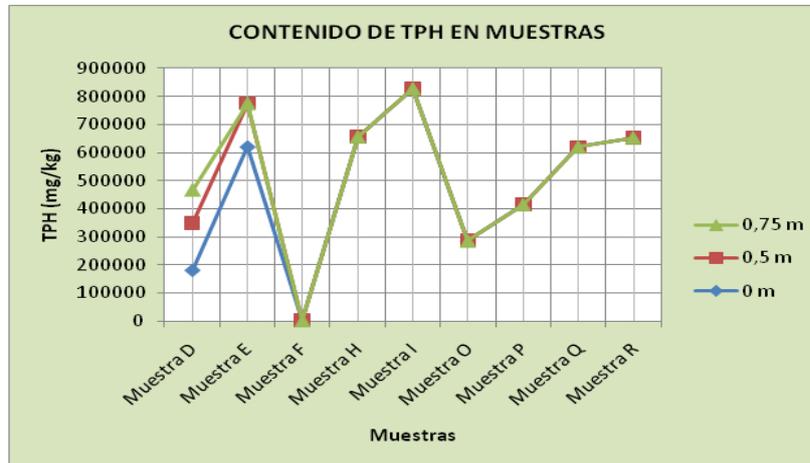
Ilustración 2-72: Contenido de TPH en muestras del Área Tambococha

Debido al contenido elevado de TPH, incluso no se puede visualizar el límite permisible que como se dijo anteriormente es de 1000 mg/kg para ecosistemas sensibles y que nos sirve de referencia para nuestro análisis.

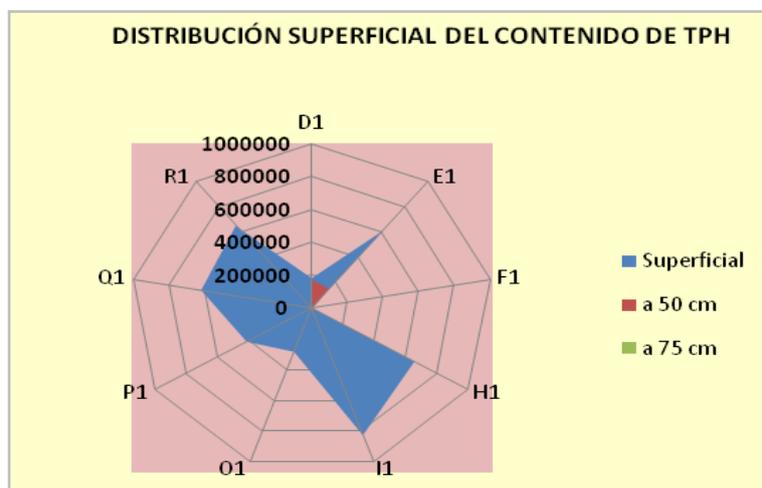
Ilustración 2-73: Distribución Superficial del Contenido de TPH del Área Tambococha

Habiéndose establecido la distancia entre las muestras tomadas, se tiene una superficie de afectación y con los datos de las muestras en profundidad se obtiene un volumen aproximado de material que requerirá tratamiento.

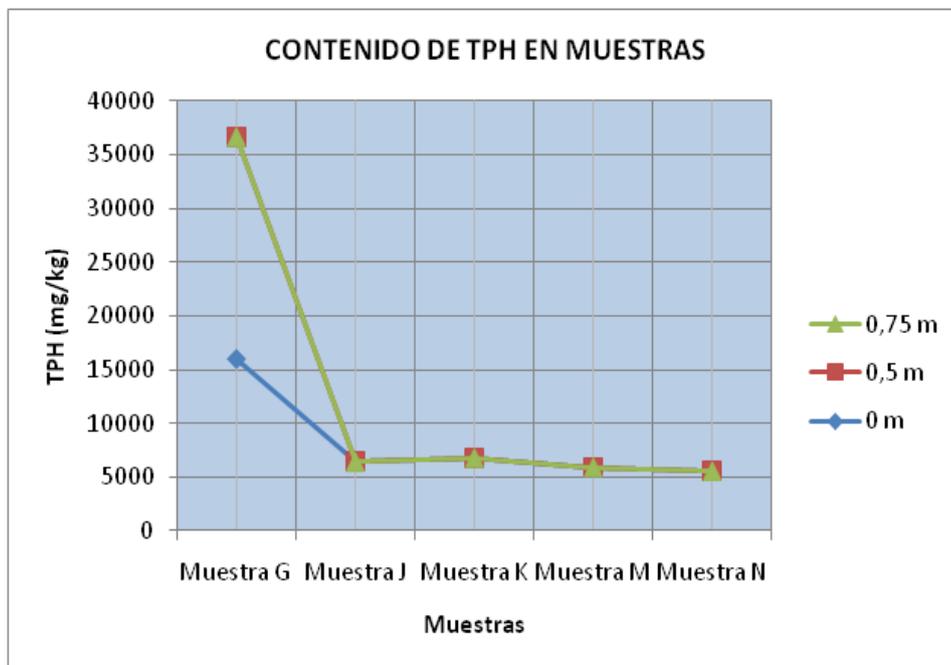
Ilustración 2-74: Contenido de TPH en muestras del Área Tambococha

Nuevamente como los valores de TPH obtenidos en los análisis de laboratorio superan los límites permisibles el valor de 1000 mg/kg se vuelve imperceptible.

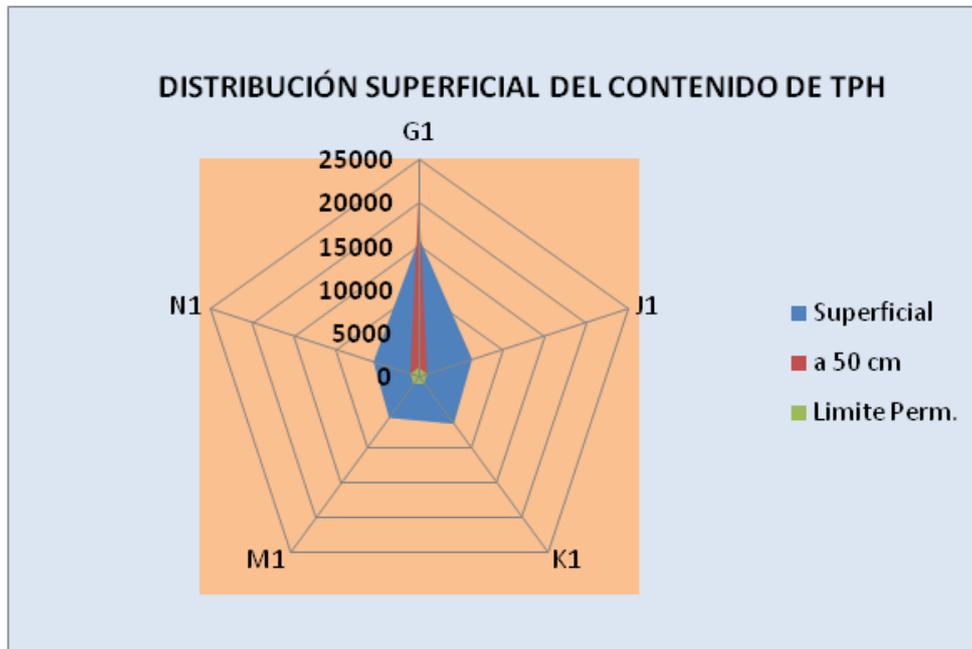
Ilustración 2-75: Distribución Superficial del Contenido de TPH del Área Tambococha

Por último se identificó una pequeña fosa mucho más alejada del cabezal donde probablemente fue colocado en su tiempo algún mechero que en conjunto con la quema del gas tuvo residuos de petróleo porque muestra una zona muy pequeña con material contaminado, aquí se tomo la muestra L que reporto un contenido de TPH de 2547 mg/kg en la única muestra superficial tomada, que caracteriza al área 5.

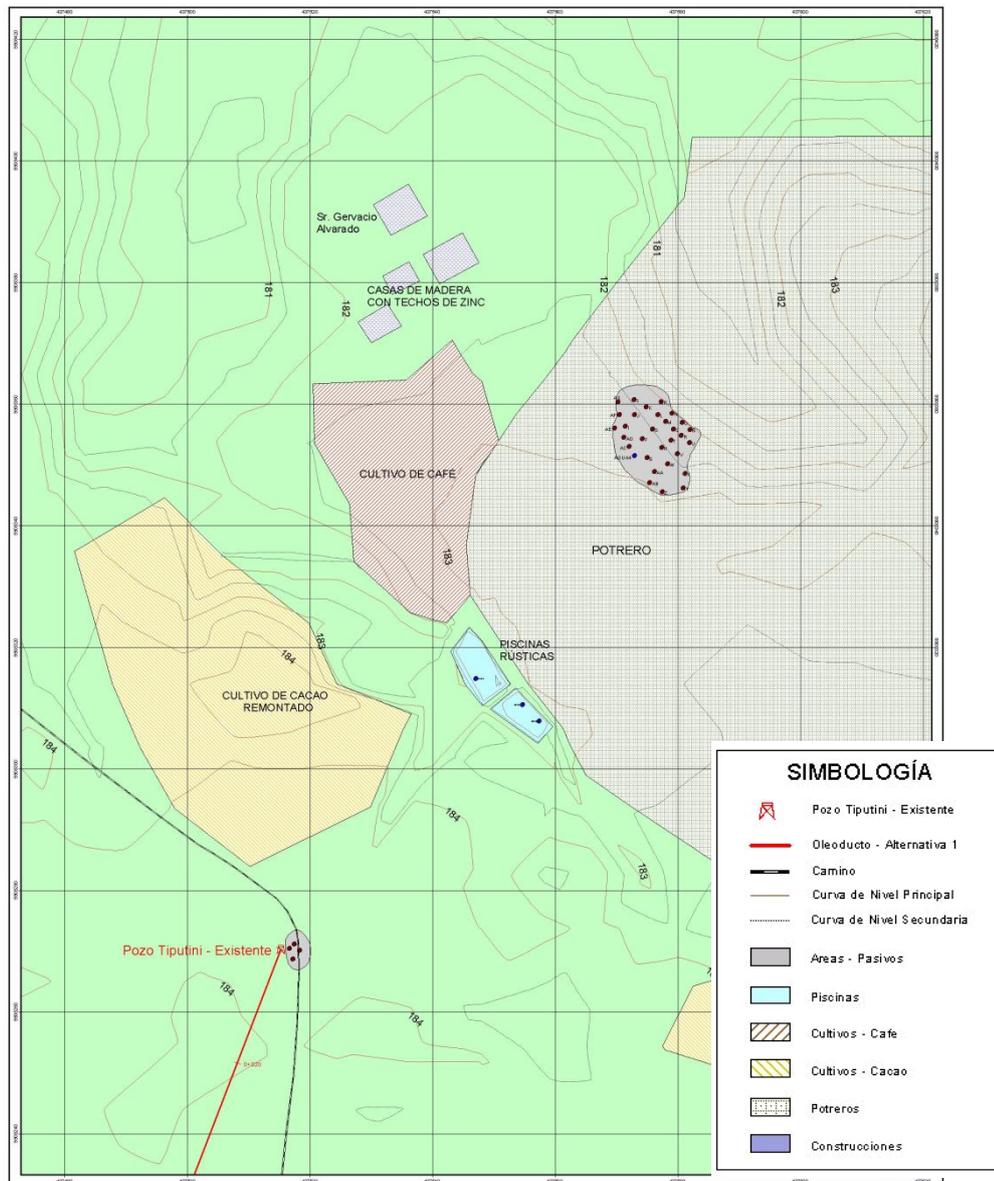
Ilustración 2-76: Mapa de la Plataforma Tiputini

La Plataforma Tiputini tampoco tiene una configuración definida (ver mapa n°29) porque inclusive el cabezal del pozo se encuentra adjunto a un camino de circulación de miembros de la comunidad que han establecido sus pastizales y cultivos alrededor, prácticamente ya no se lo identifica como una plataforma, sino más bien como la existencia de un cabezal como parte de la infraestructura comunal, sin embargo investigando la zona se pudo identificar tres áreas donde se evidenciaba que se habían desarrollado actividades previas

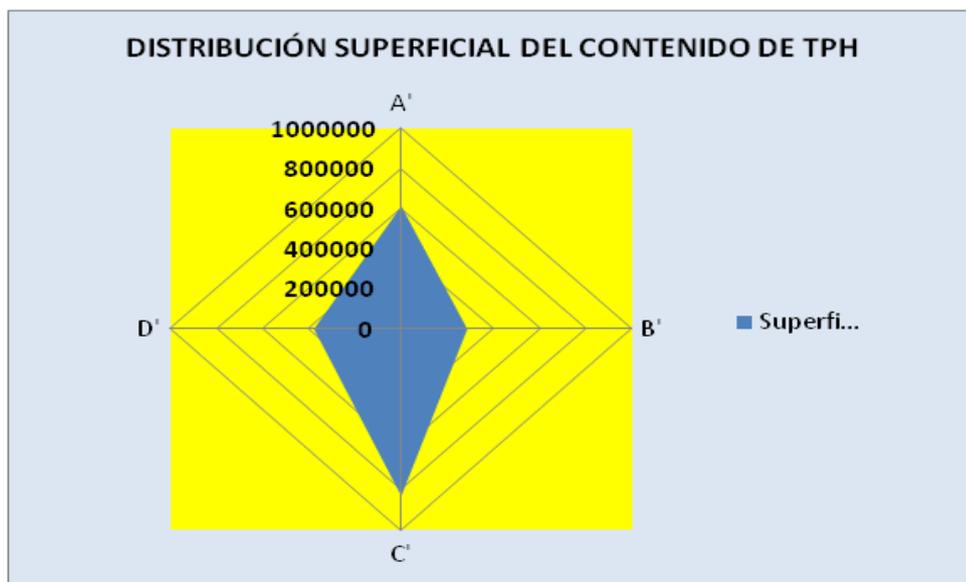
Ilustración 2-78: Distribución Superficial del Contenido de TPH del Área Tiputini

Luego considerando las condiciones superficiales se establece un perfil de la dispersión de los niveles de contaminación aparente, obteniendo los siguientes resultados gráficos

Como el rango diferencial entre los resultados de los análisis de laboratorio con referencia a los límites permisibles la escala gráfica no permite visualizar los cambios con referencia a las muestras de profundidad y el valor del límite permisible por lo que se procede de la misma área a realizar nuevos gráficos para la representación de los resultados de las muestras a profundidad que corresponde a los valores de: A'2 con un contenido de TPH de 3801 mg/kg y la muestra D'2 con un contenido de 2471 mg/kg.

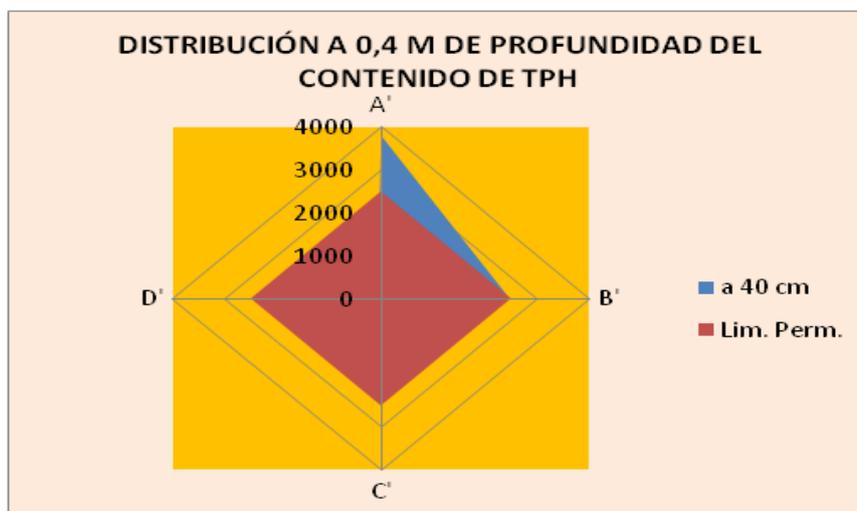
Ilustración 2-80: Distribución a 0.4m de profundidad del contenido de TPH del Área Tiputini

Su distribución en perfil horizontal, considerando el límite permisible y las otras muestras se representaría de la siguiente manera:

A este sector se lo denominó como área 1 de análisis.

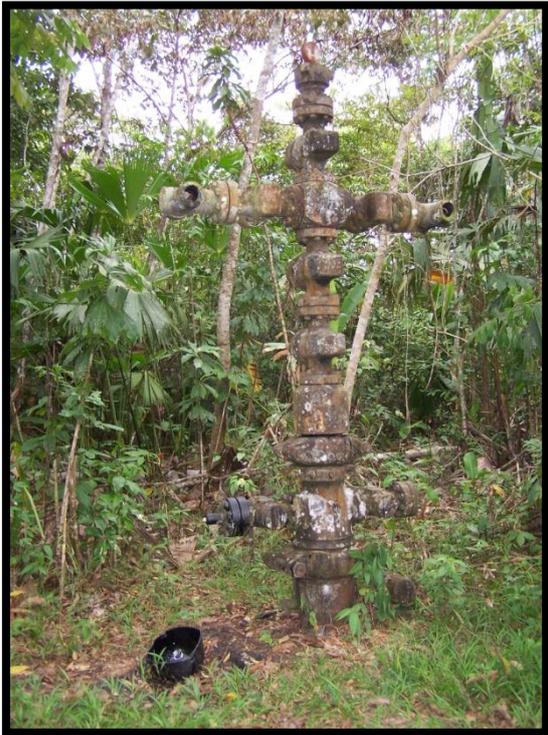
DETERMINACIÓN DE PASIVOS		
Área: Tiputini	Código: PA-TT-001	
Responsable: CEPE	Ubicación: Yanayacu Coordenadas: 437515/ 9908270	
Descripción del pasivo: La Plataforma Tiputini se encuentra dentro del centro poblado no presenta un área definida sin embargo alrededor de la misma existe un área abierta	Tipo de Pasivo Pérdida de la calidad de suelo	
Fotografía	Atributos del Pasivo

(I) 8	(AI) 12
	(PZ) 4	(PE) 4
	(R) 2	(S) 2
	(AC) 1	(RCE) 4
	(RM) 1	(RE) 4
Medidas a Aplicarse	IPA	
Se procederá a retirar el muñeco del sitio a realizar una limpieza del área y a realizar nuevos trabajos de nivelación dentro de la plataforma	42	Moderado

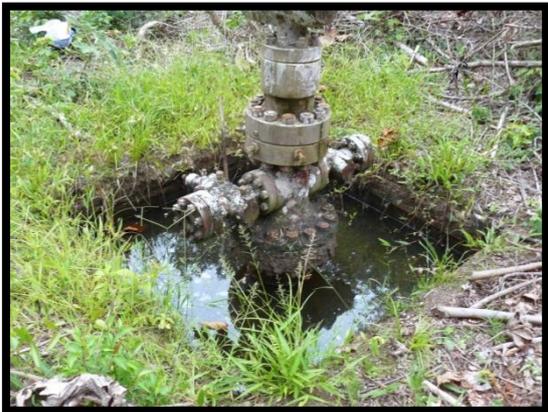
DETERMINACIÓN DE PASIVOS		
Área: Tambococha	Código: PA-TT-005	
Responsable: CEPE	Ubicación: Tambococha Coordenadas: 439955/ 9898931,	
Descripción del pasivo: Se encuentra un muñeco del pozo tiene un contrapozo en mal estado, el área se encuentra con cobertura vegetal seca	Tipo de Pasivo Pérdida de la Calidad de suelo	
Fotografía	Atributos del Pasivo

(I) 8	(AI) 12
	(PZ) 4	(PE) 4
	(R) 2	(S) 2
	(AC) 1	(RCE) 4
	(RM) 1	(RE) 4
Medidas a Aplicarse	IPA	
Se procederá a retirar el muñeco y se realizará una limpieza del área delimitando la nueva plataforma En caso de optar por la opción 2 la plataforma reforestada y el pozo será cerrado	42	Moderado

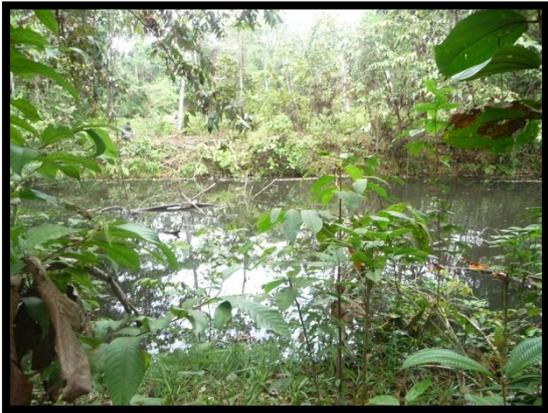
DETERMINACIÓN DE PASIVOS		
Área: Tambococha	Código: PA-TT-006	
Responsable: CEPE	Ubicación: Tambococha Coordenadas: Piscina Ubicada al noroeste del pozo 1. Piscina 1: 433026/9898692 2. Piscina 2: 433043/9898727 3. Piscina 3: 432963/9898649	
Descripción del pasivo: Las piscinas se encuentran abiertas existe presencia agua dentro de las mismas son en total 3 piscinas identificadas	Tipo de Pasivo Pérdida de la Calidad de suelo	
Fotografía	Atributos del Pasivo

(I) 8	(AI) 2
	(PZ) 4	(PE) 4
	(R) 2	(S) 2
	(AC) 1	(RCE) 4
	(RM) 1	(RE) 4
Medidas a Aplicarse	IPA	
Limpieza del área y remediación del suelo el agua tomada en las piscinas muestra límites permisibles dentro de lo estipulado por el RAOHE (tabla 4a), esto se debe al constante movimiento de agua gracias al agua lluvia presente	42	Moderado

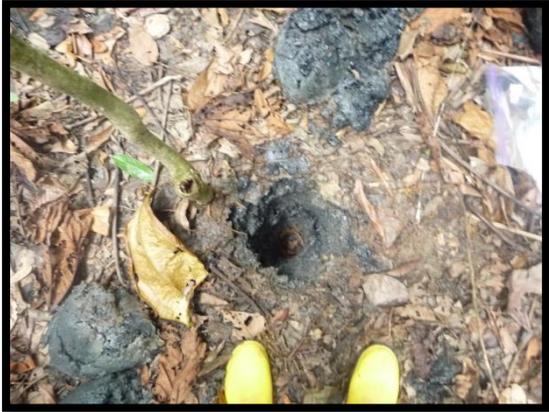
DETERMINACIÓN DE PASIVOS		
Área: Tambococha	Código: PA-TT-005	
Responsable: CEPE	Ubicación: Tambococha Suelo contaminado alrededor de la plataforma	
Descripción del pasivo: Alrededor de la plataforma por medio de la inspección del área se constató los posibles sitios contaminados, tomando las muestras de suelo necesarias para su comprobación	Tipo de Pasivo Pérdida de la Calidad de suelo	
Fotografía	Atributos del Pasivo

(I) 8	(AI) 2
	(PZ) 4	(PE) 4
	(R) 2	(S) 4
	(AC) 1	(RCE) 4
	(RM) 1	(RE) 4
Medidas a Aplicarse	IPA	
Limpieza del área y remediación del suelo hasta que se encuentra acorde con los límites permisibles del RAOHE (tabla 6, Anexo 2)	44	Moderado

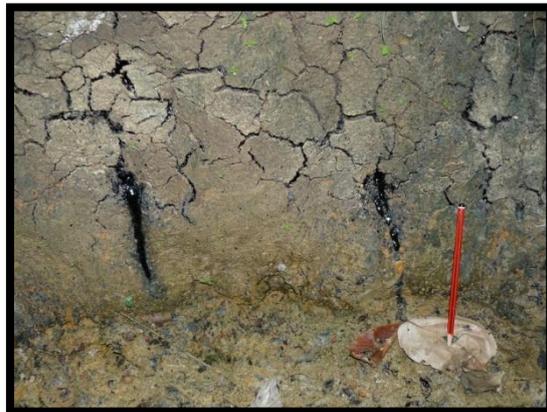
Fotografía 18: Afloramiento de hidrocarburo

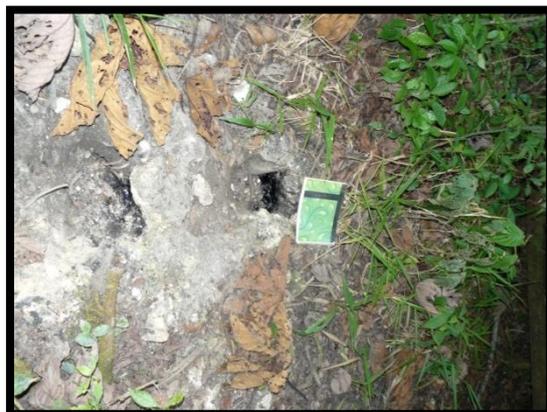
Fotografía 20: Presencia de crudo

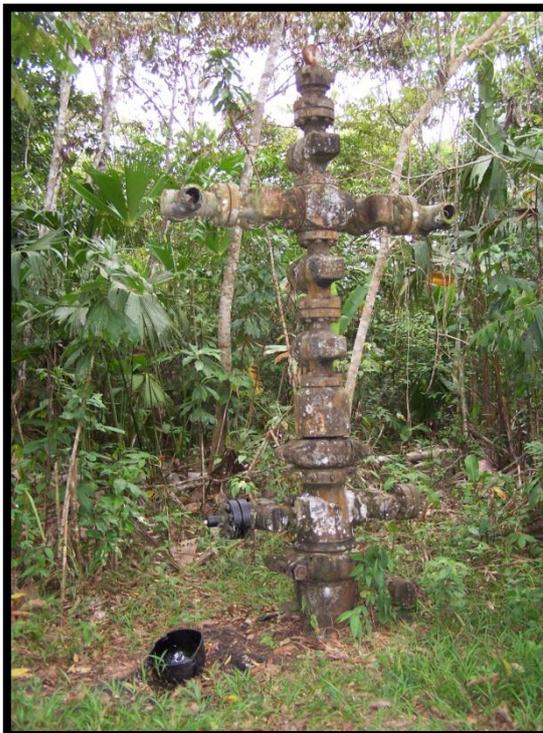
El cabezal del pozo Tiputini se encuentra en 437515/ 9908270 coordenadas, es un pozo que se encuentra liqueando y no presenta delimitación del área de la plataforma.

Fotografía 39: Muñeco del Pozo Tiputini

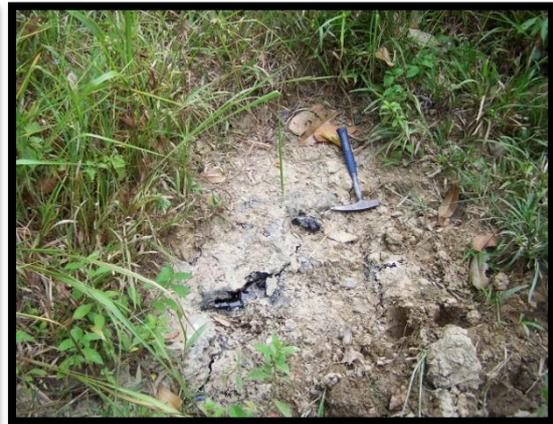
Fotografía 49: Afloramiento de crudo
