## **Informe de análisis de la explotación territorial por las actividades petroleras en los Bloque 31 y 43 en noviembre de 2018.**

### **1. Datos recabados mediante la Inspección Defensorial.**

En los días 27, 28, y 29 de noviembre de 2018 a petición de la Red de Líderes Ángel Shingre y del Colectivo de Geografía Crítica del Ecuador se llevó a cabo una Inspección Defensorial en los Bloques 31 y 43.

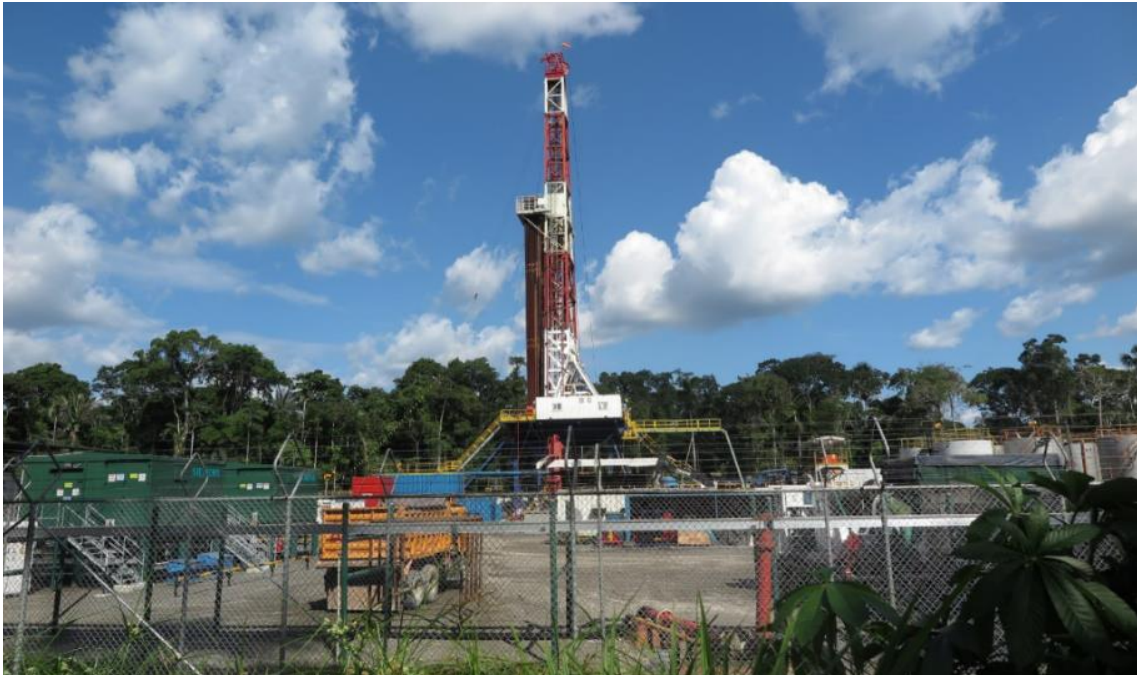
Imagen de Tambococha A:

El 28 de noviembre se inició la inspección de los bloques petroleros en el Puerto Miranda del Bloque 43. La inspección comenzó pasado el mediodía, la Inspección comenzó con la visita a la Plataforma Tambococha A, que se encontraba en fase de perforación de nuevos pozos petroleros. Tiene las siguientes coordenadas UTM-84:

Asímismo, se pudieron verificar 10 generadores de gasoil en la plataforma, emitiendo un ruido que sobrepasa enormemente el que realizaría una mejor tecnología en la que la electricidad se generara fuera del Parque Nacional Yasuní.

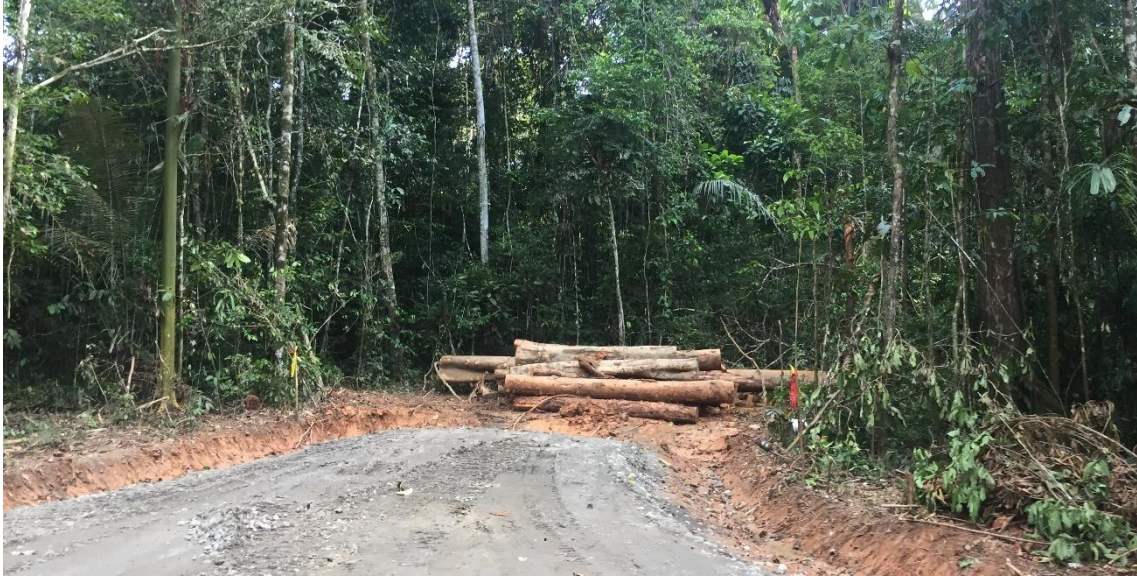
Imagen del final de la vía

La inspección continuó hasta el final de la vía construida, pese a los impedimentos de transporte de Petroamazonas, en una estrategia de dilación continuada. La inspección llegó hasta el final

donde pretende abrirse en las próximas semanas la Plataforma Tambococha B. El punto tiene las siguientes coordenadas UTM-84.

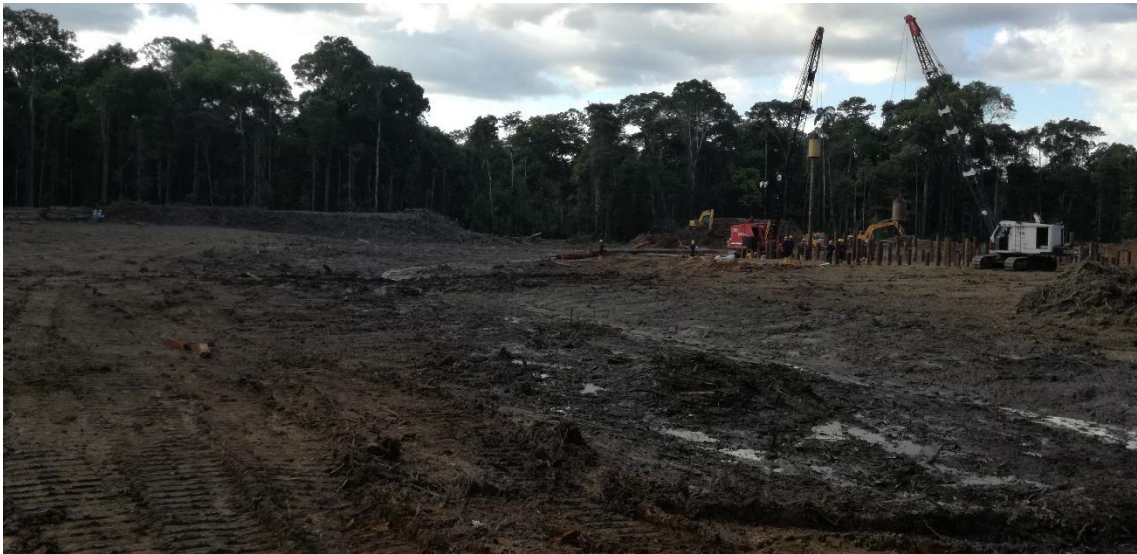
Imagen de la Plataforma Tambococha E:

La inspección continuó con la Plataforma Tambococha E, en construcción y final de alisamiento del terreno, así como el corte de los árboles talados. Tiene las siguientes coordenadas UTM-84:

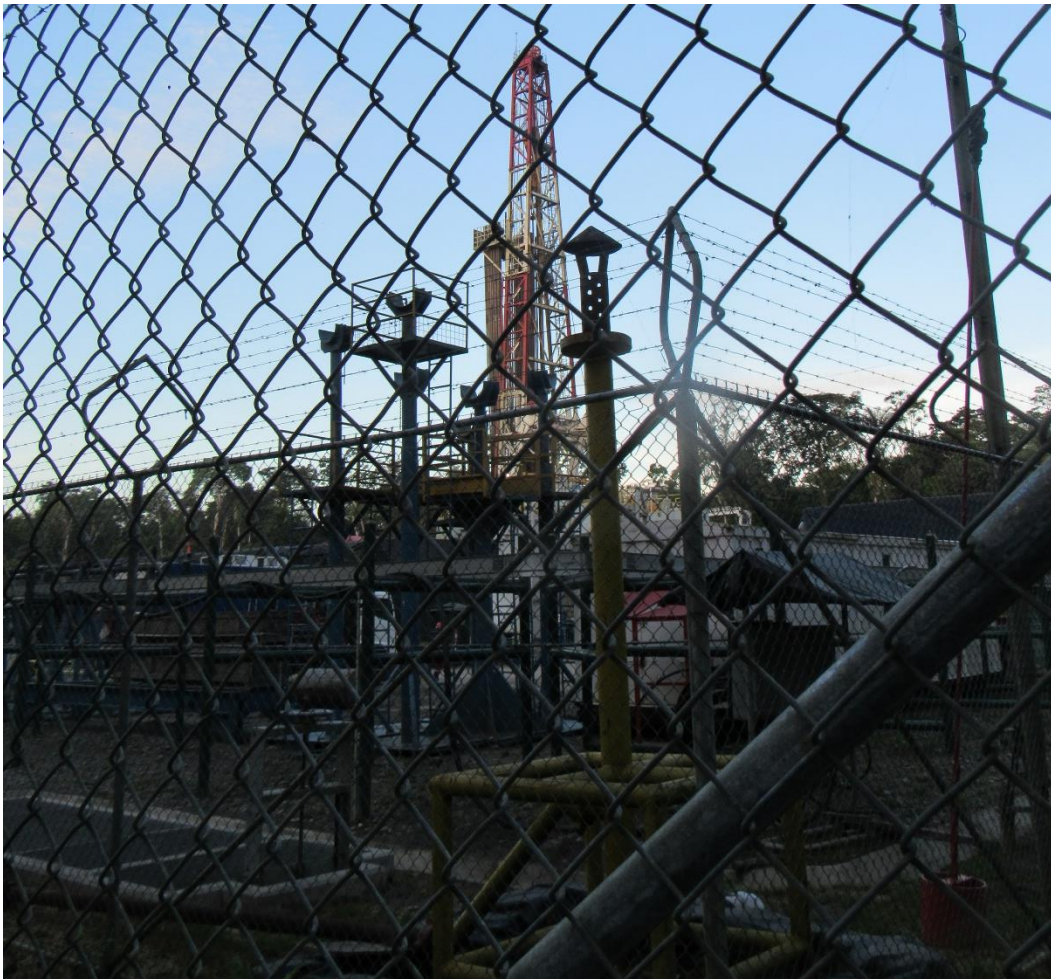
Imagen de la Plataforma Tambococha D:

La inspección finalizó en el Bloque 43 con la Plataforma Tambococha D. Se pudo verificar la presencia de generadores de energía, así como la existencia de lugares con posibles salidas de gas. Se verificó que tiene los siguientes límites de la Plataforma:

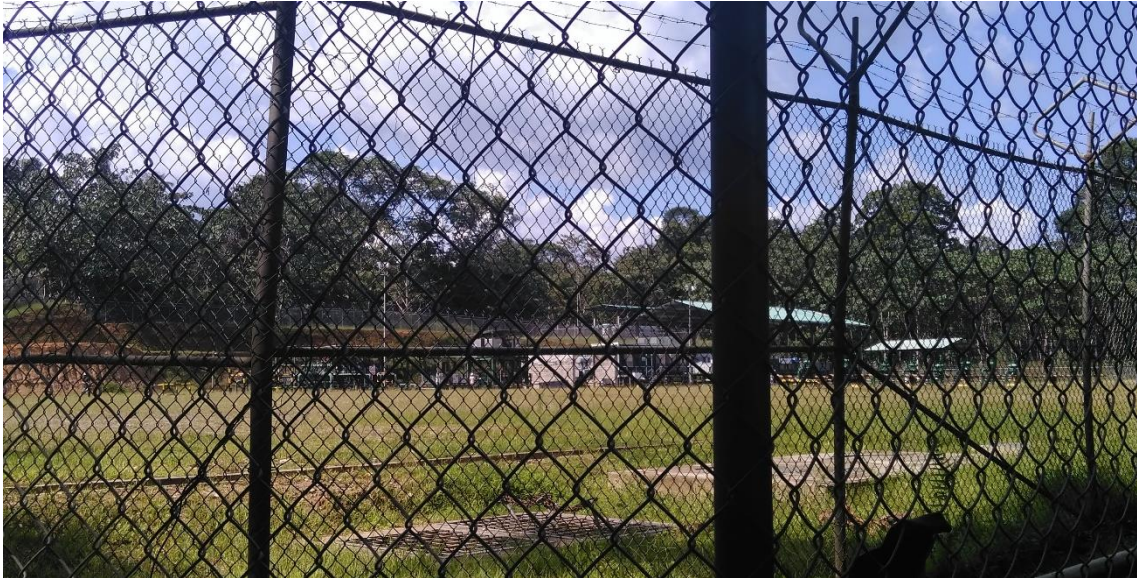
Imagen de la Plataforma Nenke:

La Inspección continuó en la Plataforma Nenke y sus facilidades contiguas, con las siguientes coordenadas UTM84:

No se pudieron hacer tomas de aire, agua o ruido, ni filmación de video o mediciones de dron en las vías de acceso, por lo que es necesaria una segunda inspección en esta Plataforma Nenke.
