MAPA INFRAESTRUCTURA PETROLERA BLOQUE 43 Y BLOQUE 31

ASUNTO: INFORME DE MAYO 2019, SOBRE LAS ACTIVIDADES DE ACOMPAÑAMIENTO AL DESBROCE EJECUTADO POR PETROAMAZONAS E.P. DENTRO DEL PNY Y SU ÁREA DE INFLUENCIA, PARA CONSTRUCCIÓN DEL ACCESO ECOLÓGICO A LAS PLATAFORMAS DEL CAMPO TAMBOCOCHA.

Tema: INFORME MES DE MAYO DE 2019, SOBRE LAS ACTIVIDADES DE ACOMPAÑAMIENTO AL DESBROCE EJECUTADO POR LA EMPRESA PÚBLICA DE EXPLORACIÓN Y EXPLOTACIÓN DE HIDROCARBUROS PETROAMAZONAS E.P., DENTRO DEL PARQUE NACIONAL YASUNÍ Y SU ÁREA DE INFLUENCIA, PARA LA CONSTRUCCIÓN DEL ACCESO ECOLÓGICO Y DE LAS PLATAFORMAS PETROLERAS DEL CAMPO TAMBOCOCHA DEL BLOQUE 43 – ITT

Doc. N°: PRAS-DT-UTAPNY-2019-019-025-T

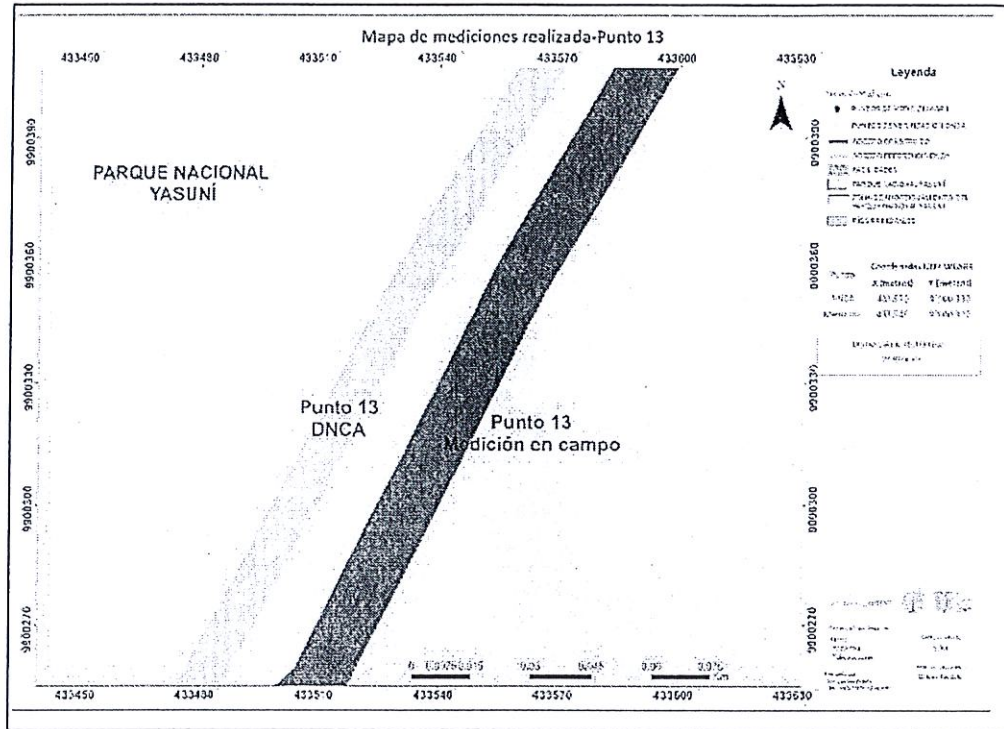
Mapa 5. Diferencia de ubicación del punto 13 DNCA y el punto medido en campo por PRAS

- Punto 13.** Como se indica en los informes anteriores el punto No.13 propuesto por la DNCA corresponde a un sitio donde se efectuó una microvariante debido a la identificación de un cuerpo de agua. A continuación, en la tabla 5 y en el mapa 5 se detallan las coordenadas del punto propuesto, el punto medido en mayo 2019 y la distancia entre los mismos.

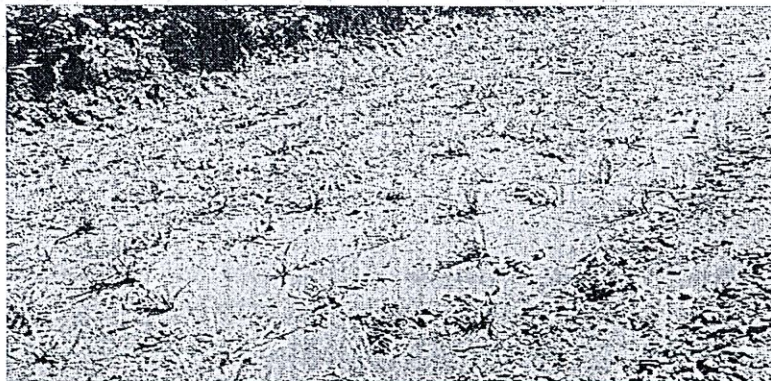
Fotografía 5. Línea de flujo revegetada con pasto cabezón (*Cyperus odoratus*)

Desde la plataforma Tambococha A hasta la plataforma Tambococha E han finalizado las labores constructivas de la línea de flujo y al momento se realiza la revegetación de este tramo con la especie pasto cabezón (*Cyperus odoratus*), en base a lo establecido en la Reevaluación del Estudio de Impacto Ambiental y Plan de Manejo Ambiental para el desarrollo del campo Tambococha en el bloque 43, Capítulo VII: “Plan de Manejo Ambiental”, numeral 7.11 “Plan de rehabilitación de áreas afectadas” donde se establece que “El objetivo del Plan de Revegetación y Reforestación es el de restablecer la capa vegetal con especies nativas de la región (...) Este plan contempla proceso de revegetación, reforestación, mejoramiento del suelo de las áreas ocupada temporalmente por las plataformas, líneas de flujo, accesos ecológicos, Centro de producción Tiputini (áreas circundantes a las plataformas construida) y también la recuperación de zonas de taludes, con el fin de evitar procesos erosivos y de desestabilización.”.

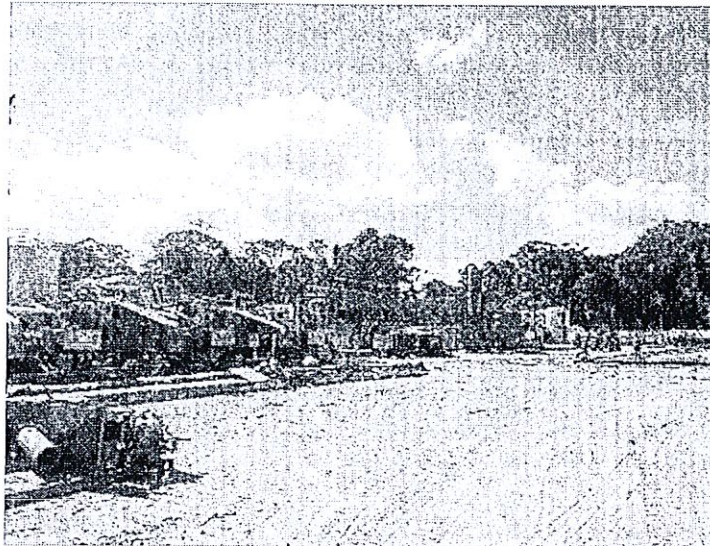
Fotografía 5. Trabajos de movilización del RIG 66 dentro de la Plataforma Tambococha E

Actualmente la contratista Santos CMI S.A se encuentra implementando las facilidades electromecánicas y las líneas de producción. Adicionalmente se encuentra en movilización el taladro de perforación (RIG 66) a cargo de la empresa china Chuanqing Drilling Engineering Company Limited (CCDC) para iniciar la etapa de perforación.

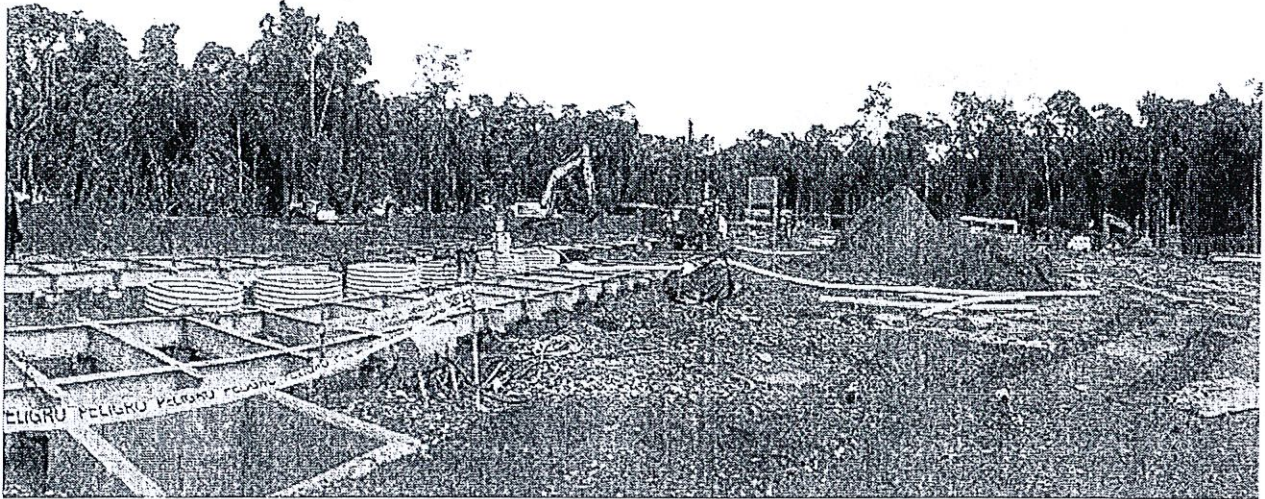
Fotografía 6. Construcción de la Plataforma Tambococha B

Dentro de la Plataforma Tambococha B se realizan trabajos de construcción de obra civil, los cuales son realizados por la empresa Procopet Proyectos y Construcciones Petroleras S.A. (Procopet S.A.) con un área aproximada de intervención de 3,7 ha.

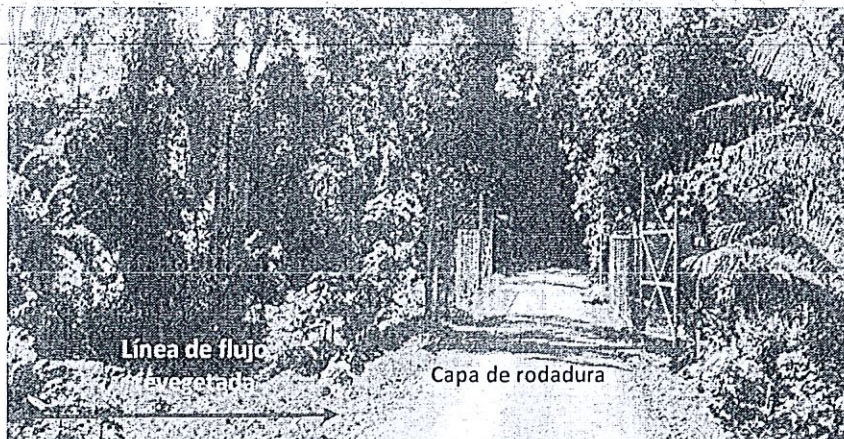
Fotografía 1. Línea de flujo con revegetación natural

En las medidas de revegetación desde el punto No. 1 hasta el punto No.9 no se toma en cuenta la revegetación que se encuentra en la línea de flujo debido la vegetación que se encuentra en el área es natural propia de la zona (especies herbáceas), como se observa en la fotografía No 1.

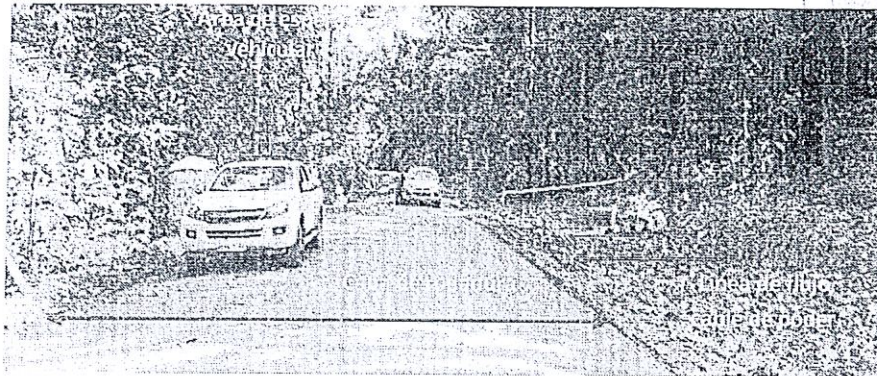
Fotografía 4. Área de espera vehicular Punto No. 15

Las mediciones en los puntos No.13 y No.15 sobrepasan los 15 metros de ancho debido a que los mismos se encuentran en áreas de espera vehicular² en base a lo estipulado en la Reevaluación del Estudio de Impacto Ambiental y Plan de Manejo Ambiental para el desarrollo del campo Tambococha en el bloque 43, Capítulo IV: "Descripción de las Actividades del Proyecto", numeral 4.5 "Programa de desarrollo y producción", sub numeral 4.5.2 "Diseño conceptual, trazado y construcción de accesos ecológicos", donde se establece que "Se debe recalcar que los accesos ecológicos a construir mantendrán los mismos estándares ambientales que los accesos ecológicos existentes, es decir, se construirán viraderos (espacios adicionales al costado del acceso ecológico) posiblemente cada 500 metros o cuando las condiciones lo requieran, con la finalidad de facilitar el cruce de vehículos, donde se utilizará un sobre ancho de 5 m, de acuerdo al artículo 85, literal a 4.2) del RAOHE, además de señalética, puentes de dosel y cruces ecológicos (pasos-deprimidos)" (Ver fotografía 4).

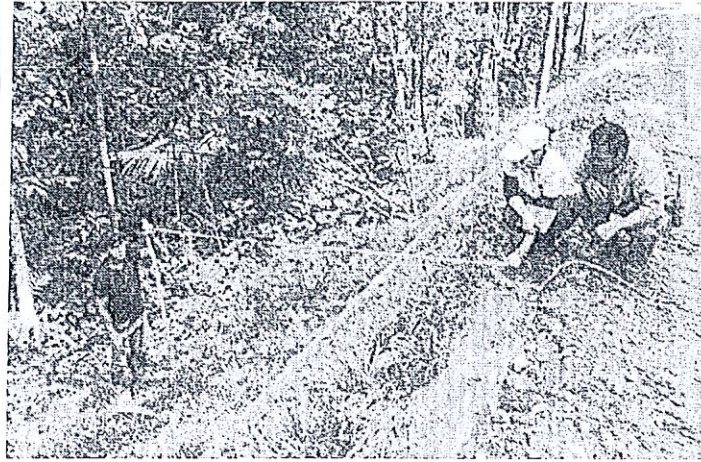
Fotografía 5. Medición del ancho de revegetación del campo Tambocochoa

Desde la plataforma Tambocochoa A hasta la plataforma Tambocochoa B han finalizado las labores constructivas de la línea de flujo y al momento se realiza la revegetación de este tramo con las especies pasto cabezón (*Cyperus odoratus*), y manito de Dios (*Xiphidium caeruleum*), en base a lo establecido en la Reevaluación del Estudio de Impacto Ambiental y Plan de Manejo Ambiental para el desarrollo del campo Tambocochoa en el bloque 43, Capítulo VII: "Plan de Manejo Ambiental", numeral 7.11 "Plan de rehabilitación de áreas afectadas" donde se establece que "El objetivo del Plan de Revegetación y Reforestación es el de restablecer la capa vegetal con especies nativas de la región (...) Este plan contempla proceso de revegetación, reforestación, mejoramiento del suelo de las áreas ocupada temporalmente por las plataformas, líneas de flujo, accesos ecológicos, Centro de producción Tiputini (áreas circundantes a las plataformas construida) y también la recuperación de zonas de taludes, con el fin de evitar procesos erosivos y de desestabilización."

- Continuar con la verificación del ancho del derecho de vía del campo Tambococha con el fin de verificar el cumplimiento de lo permitido para su construcción.
- Se recomienda que adicional a los puntos de verificación otorgados por la DNCA sean manejados de manera aleatoria con el objeto de corroborar las condiciones del derecho de vía en diferentes tramos.
