## CAPÍTULO III: “LÍNEA BASE FÍSICA”

“ESTUDIO DE IMPACTO AMBIENTAL EX-POST PARA  
EL DESARROLLO Y PRODUCCIÓN DE LOS CAMPOS  
APAIKA Y NENKE, BLOQUE 31”

RENSSNATURE & CONSULTING CÍA. LTDA.

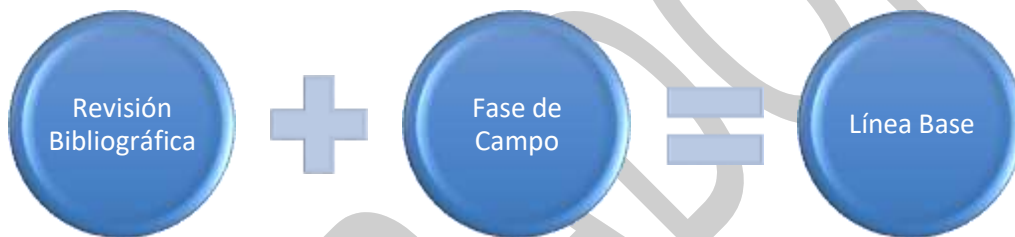
**FIGURA N° 1.- METODOLOGÍA DE LÍNEA BASE**

El análisis de todos los componentes ambientales en el presente capítulo, se ha basado en la metodología definida y aceptada por el Ministerio del Ambiente, misma que ha sido aprobada en los términos de referencia establecidos para el presente estudio, a través de los Diagnósticos Ambientales Rápidos, los cuales permiten obtener información confiable, cualitativa y cuantitativa en cortos períodos de tiempo.

Esta metodología inició con una revisión analítica y sistemática de los estudios ambientales previos relacionados con el área del proyecto como estudios de impacto ambiental, resultados de monitoreos internos permanentes, entre otros. Sobre esa base, se planificó una fase de campo dónde el grupo de técnicos centró su accionar para evaluar las condiciones actuales del área de estudio, tanto del área específica del

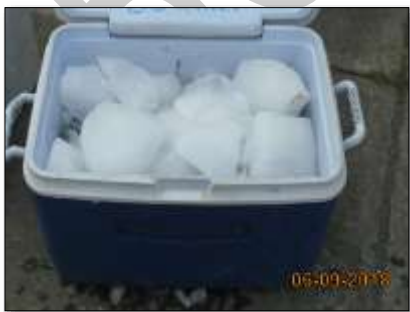
Cada muestra compuesta de suelo fue colocada en contenedores térmicos con hielo, con el objetivo de preservarlas y mantenerlas a temperaturas bajas, hasta la llegada al laboratorio, donde se realizó el análisis respectivo.

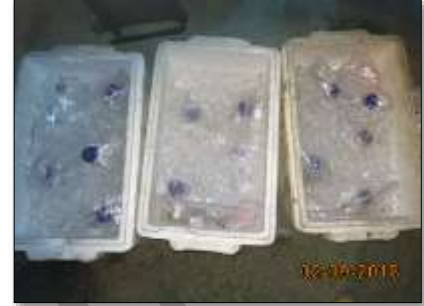
Durante la fase de campo se evidenció condiciones in situ, y se procedió a coleccionar el agua en envases estériles. Las muestras fueron debidamente etiquetadas y posteriormente almacenadas en coolers, para la conservación de las mismas con hielo hasta la llegada al laboratorio acreditado ante el SAE.

Durante el muestreo se utilizó guantes estériles para evitar cualquier tipo de contaminación y el agua fue tomada a contracorriente. En cada punto de muestreo se midieron parámetros físico-químicos in-situ como pH, temperatura y conductividad eléctrica mediante un multi parámetro, se tomaron las coordenadas geográficas utilizando el sistema (UTM-WGS 84), se llenó la cadena de custodia respectiva y se realizó el registro fotográfico (Anexo 2 – Numeral 1 – Ítem 7 y Anexo 3, Documento 1).

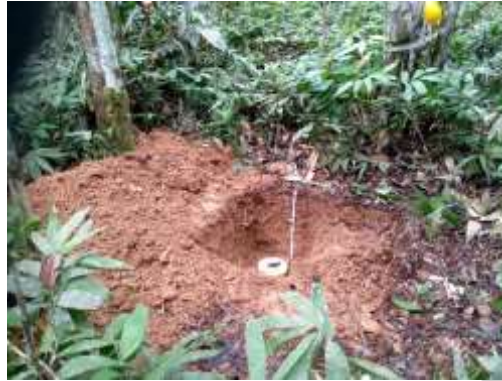
**FIGURA N° 4.- EJEMPLO DE ARCILLAS ROJIZAS EN EL BLOQUE 31**

A nivel de regional, la formación consiste de una serie potente de arcillas rojas, verdosas y azuladas bien estratificadas, en la zona local se encuentra yeso, alternando con horizontes de areniscas de grano fino; horizontes tobáceos y carbonáceos ligníticos son comunes. La Formación Curaray contiene una abundante fauna (Anomocytheridae, Cyclocypris, Perissocytheridae, Gomphocythere) que indican un depósito de agua dulce y ocasionalmente salobre y una edad Mioceno Superior, la secuencia tiene por lo menos 750 m. de espesor y representa un ambiente entre lacustre y de estuario.

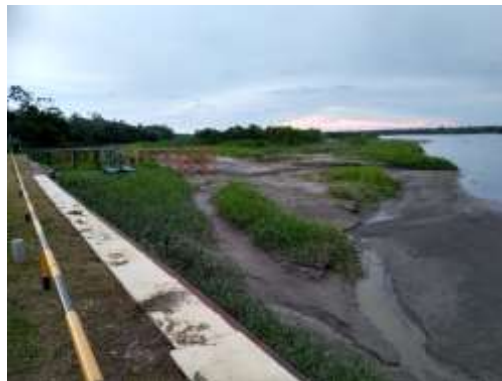
**FIGURA N° 5.- EJEMPLO DE DEPÓSITOS ALUVIALES – RÍO NAPO**

Los depósitos aluviales de los ríos Napo, Tiputini y Pindoyacu son de origen autóctono, de menor potencia y generalmente de granulometría fina, limos y arcillas. Con excepción del río Napo, estos depósitos aluviales son pequeñas terrazas, que se presentan como bancos poco potentes de arenas en matriz limo arcillosas, con bajo porcentaje de rodados de origen sedimentario (WALSH, 2004)

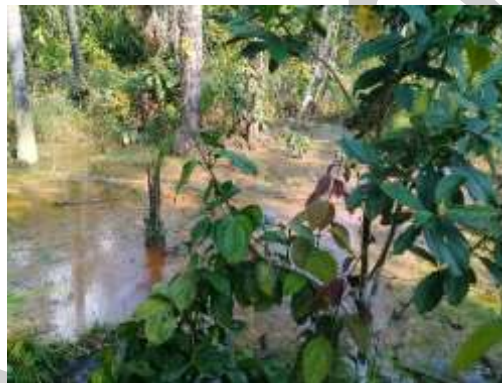
**FIGURA N° 6.- EJEMPLO DE DEPÓSITOS DE PANTANOS DEL BLOQUE 31**

Mediante observaciones de campo, se ha delimitado extensos sectores como depósitos de pantanos. Éstos se forman debido al deficiente drenaje, especialmente en sectores bajos, donde el agua superficial se esparce inundando amplias zonas. También son comunes entre las vaguadas de los sectores de colinas bajas. Estas pasan inundadas la mayor parte del año y en los vocablos de los lugareños las denominan como moretales, por la presencia de una vegetación característica. (WALSH, 2004)

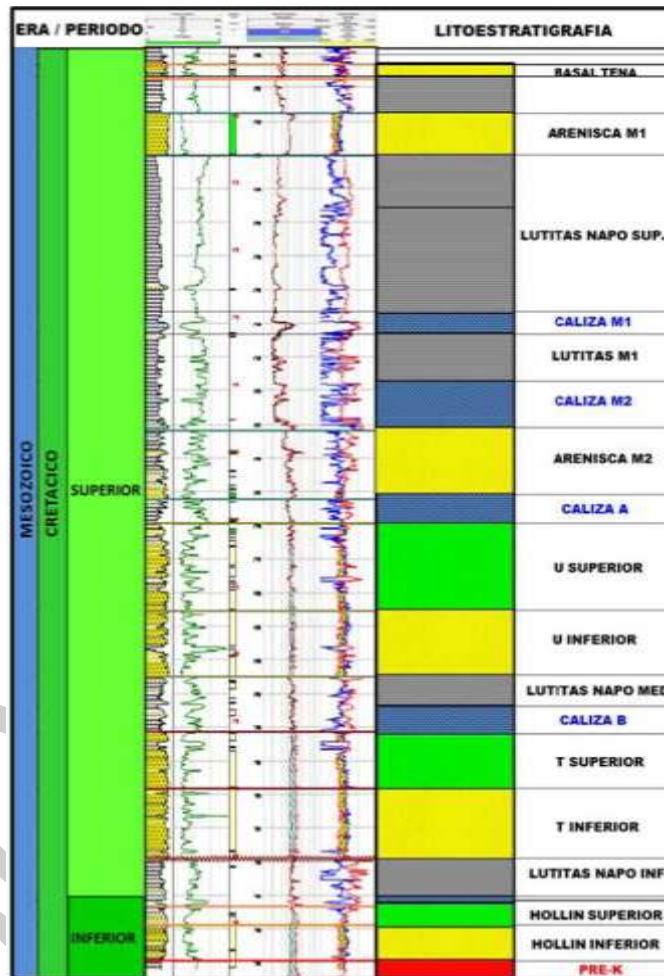
**FIGURA N° 7.- COLUMNA ESTRATIGRÁFICA DEL CRETÁCICO DEL CAMPO APAIKA-NENKE**

En la siguiente figura se presenta la estratigrafía de las formaciones Hollín y Napo tipo del Cretácico para el Campo Apaika-Nenke. (PETROAMAZONAS EP, 2015)

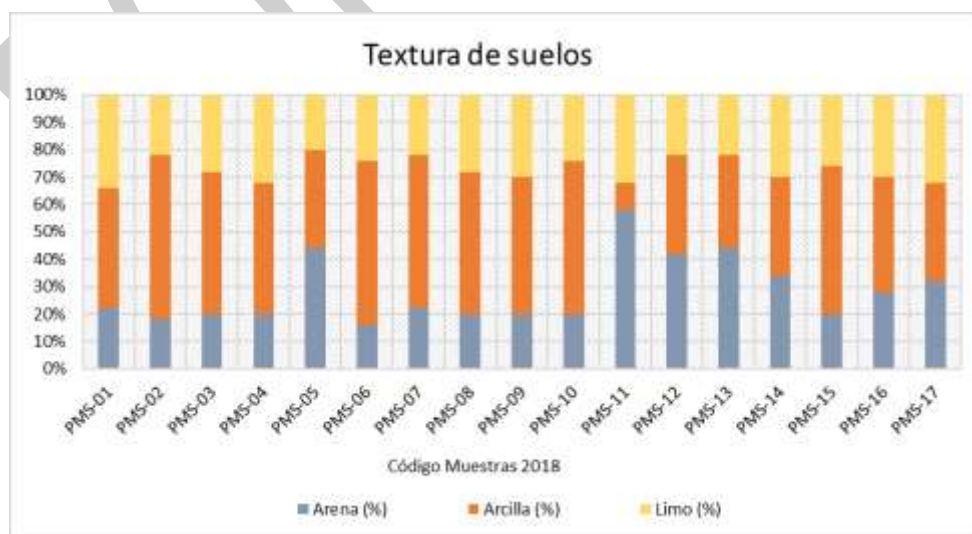
**FIGURA N° 9.- TEXTURAS DE SUELOS DEL ÁREA DE ESTUDIO**

Adicionalmente, en el siguiente gráfico se presenta un resumen de los resultados descritos en la anterior tabla:

Al analizar los resultados obtenidos, se determinó que la textura de suelo, a una profundidad aproximada de 0,00 a 0,50 m, predomina en el área de estudio una clase de textura de arcilla, con características plástico, pesado cuando se humedece y de un material muy fino.

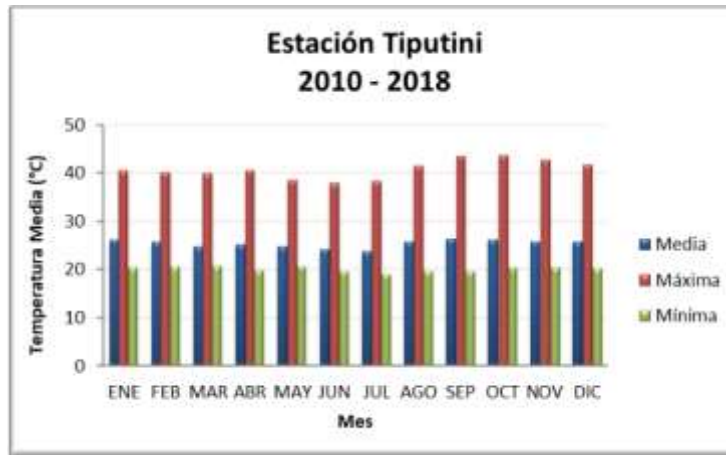
**FIGURA N° 10.- TEMPERTURAS MEDIAS**

La temperatura es una magnitud física que indica el grado de calor o frío del ambiente y varía en función de la altura. A continuación, se presentan los valores promedios de temperatura en cada estación meteorológica:

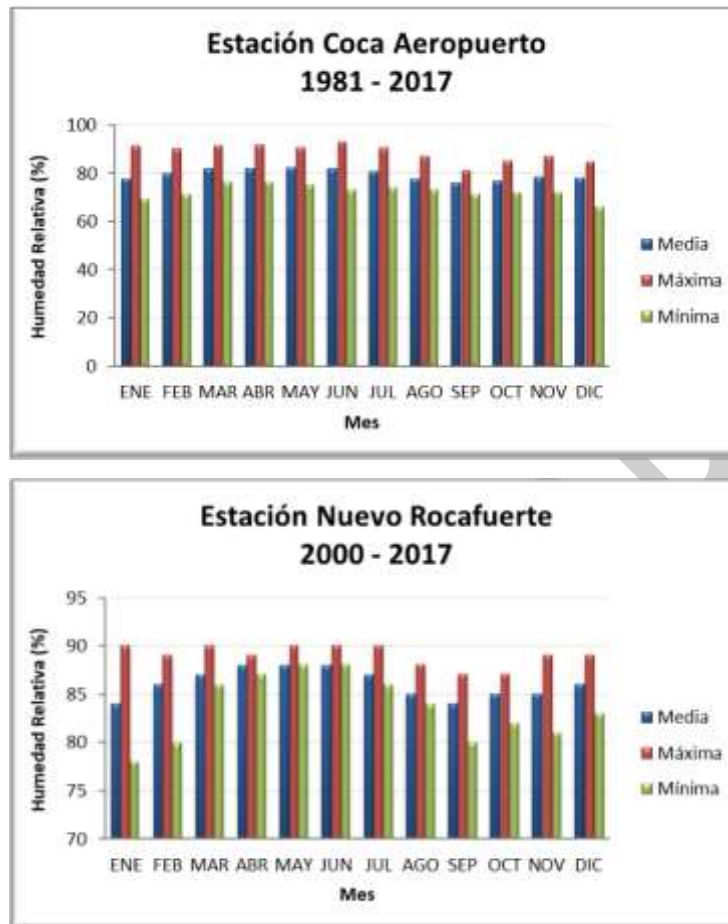
**FIGURA N° 11.- HUMEDAD RELATIVA**

Es la porción de vapor de agua real en el aire, comparada con la cantidad de vapor de agua necesaria para la saturación a una determinada temperatura. A continuación, se presentan los porcentajes de humedad relativa de las estaciones El Coca Aeropuerto y Nuevo Rocafuerte, ya que Tiputini no cuenta con datos representativos:

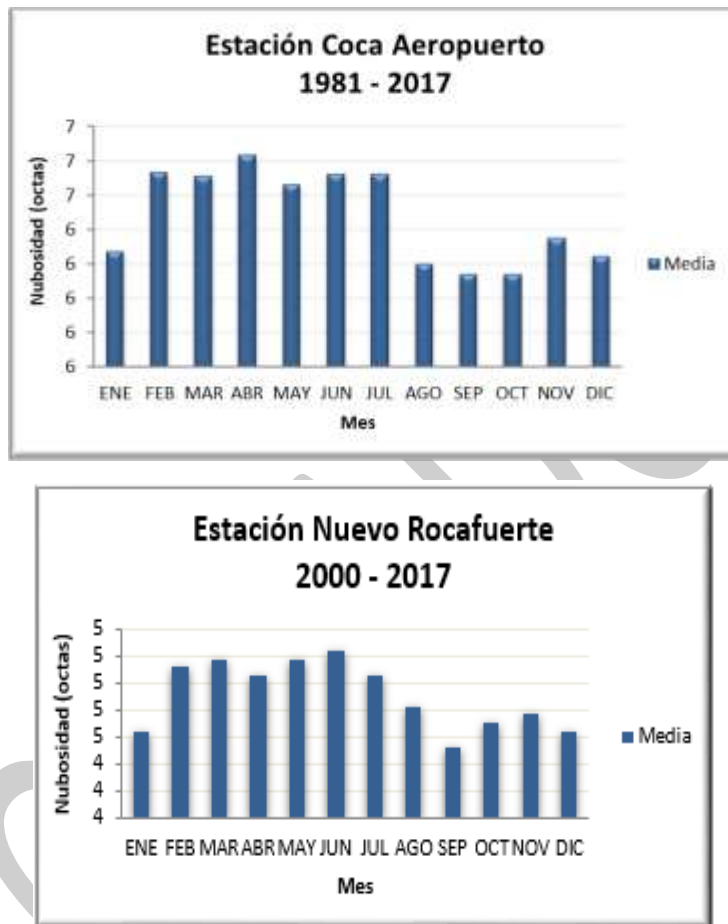
**FIGURA N° 12.- NUBOSIDAD**

solar dependiendo de la altura de las nubes, así como también en la precipitación y humedad relativa. Para este parámetro se cuenta con información de las Estaciones de El Coca – Aeropuerto y Nuevo Rocafuerte.

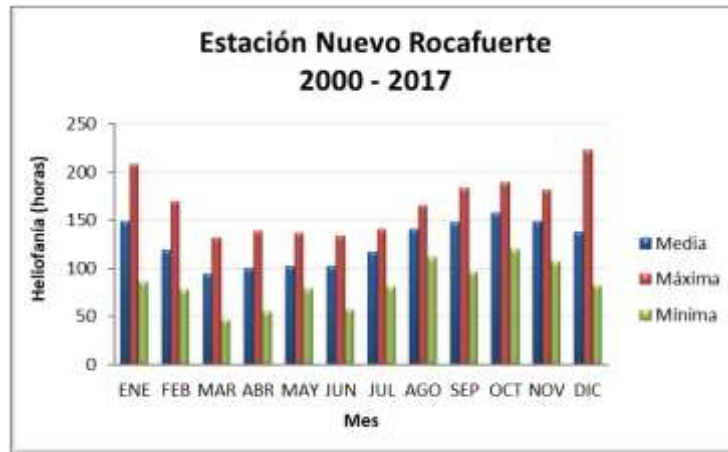
**FIGURA N° 13.- HELIOFANÍA**

Es la cantidad de brillo solar o el tiempo en que se recibe la radiación solar directa. Para este parámetro se cuenta con información solo de la estación meteorológica de Nuevo Rocafuerte. Cuyos valores se presentan a continuación:

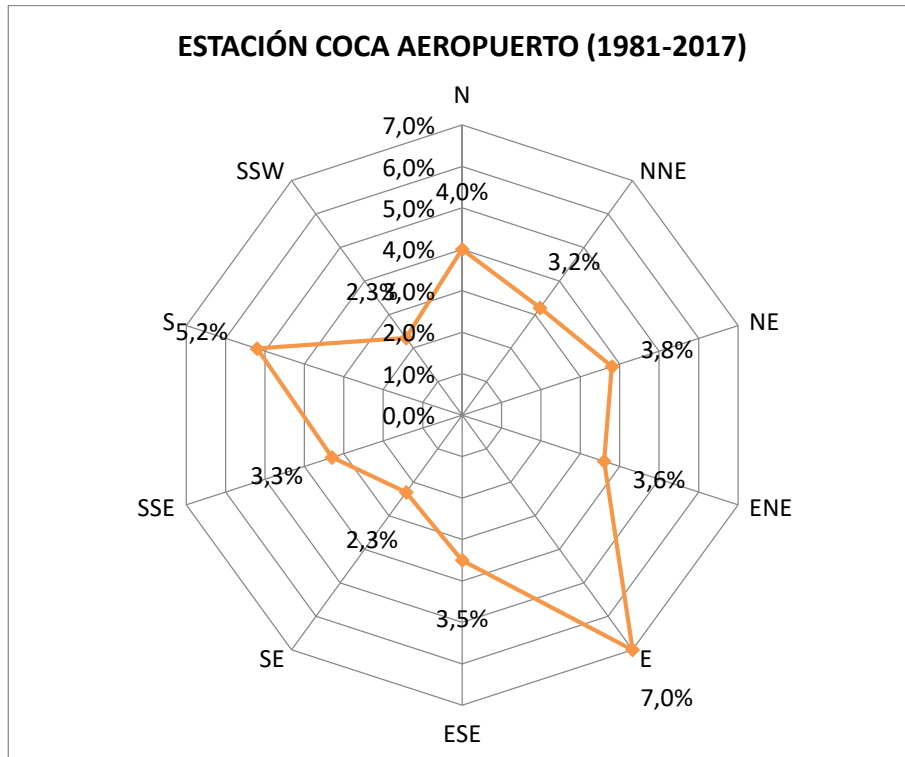
**FIGURA N° 14.- DISTRIBUCIÓN DE LA DIRECCIÓN DEL VIENTO**

En la siguiente tabla se presentan los registros de la distribución porcentual de la dirección del viento en rumbos, en las estaciones meteorológicas del Coca Aeropuerto y Nuevo Rocafuerte, ya que en la estación Tiputini no se cuenta con registros estadísticamente estadísticos.

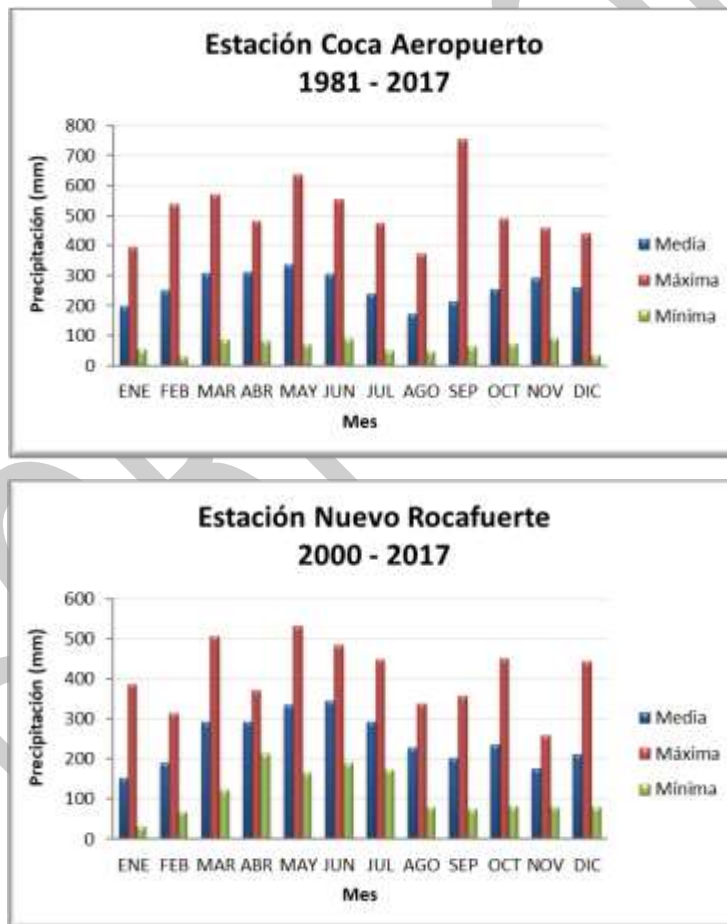
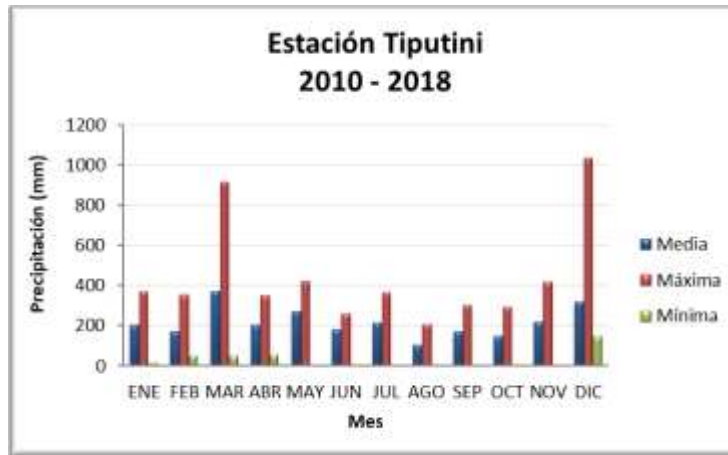
**FIGURA N° 16.- PRECIPITACIÓN**

La precipitación es la caída de lluvia, llovizna, nieve, granizo, etc., desde las nubes hasta la superficie de la tierra. Esta caída se la mide en milímetros, que equivale a la altura obtenida por la caída de un litro de agua sobre una superficie de un metro cuadrado.
