## **Informe sobre los impactos ambientales y sociales del proyecto minero Mirador**

*Colectivo de Geografía Crítica del Ecuador  
 Julio 2019*

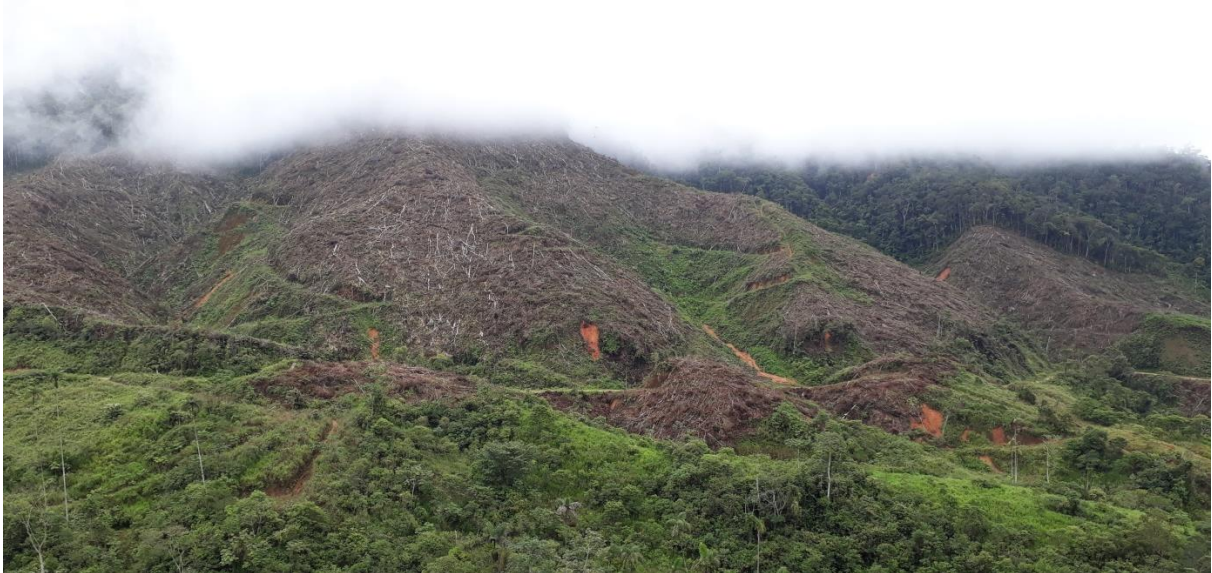
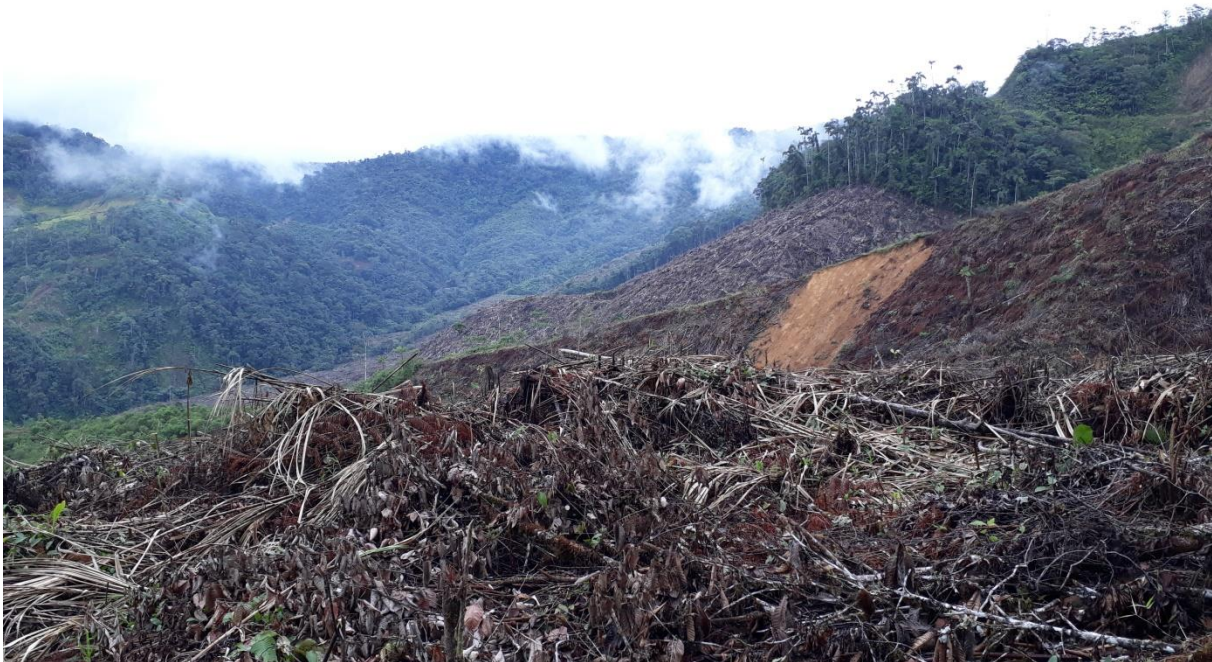
desbroce de extensas áreas de bosque. Según algunos comuneros y comuneras de la zona, ésta deforestación se dió en Mayo 2019 y abarcó varias zonas de bosque primario.

**Punto 1:** En la parte alta de la cuenca del Río Tundayme se observaron áreas recientemente deforestadas. Comuneros de la zona estiman que este desbroce se dio en el mes de Mayo del año 2019.

*Figura 5a y 5b: áreas recientemente deforestadas en la parte alta de la cuenca del Río Tundayme.  
Fuente: Colectivo de Geografía Crítica del Ecuador 2019.*

Por otro lado la evidente tala del bosque secundario y primario de la Cordillera del Cóndor y las áreas de deforestadas da cuenta de los impactos sobre el bosque y sus especies. Como relatamos, tanto la deforestación y la afectación a los ríos fueron causados por las obras de la minera sin aún contar con los permisos correspondientes por parte de la Autoridad Ambiental y la Autoridad Única del Agua, y que por esta razón estas obras se encontraban suspendidas. **En este caso se recomienda denunciar esta transgresión a la legalidad por parte de ECSA y del incumplimiento con los debidos procesos por las autoridades competentes, así como exigir el monitoreo constante de posibles trabajos de remediación del daño causado a los cuerpos hídricos y el bosque.**

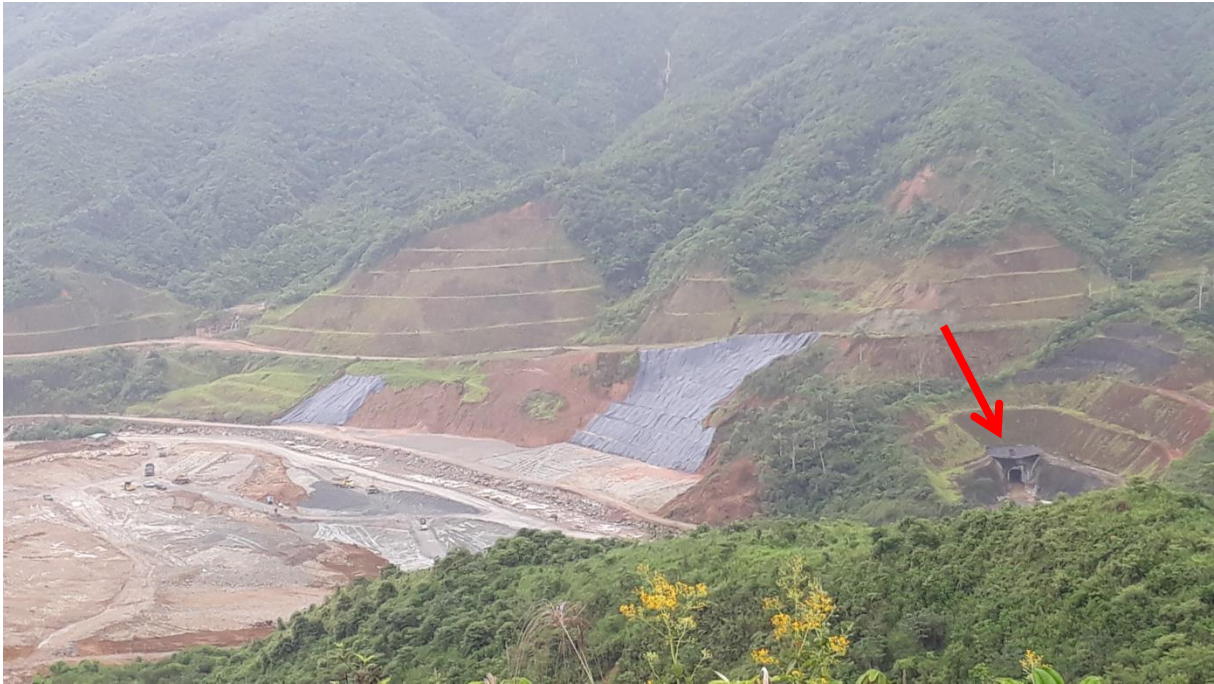
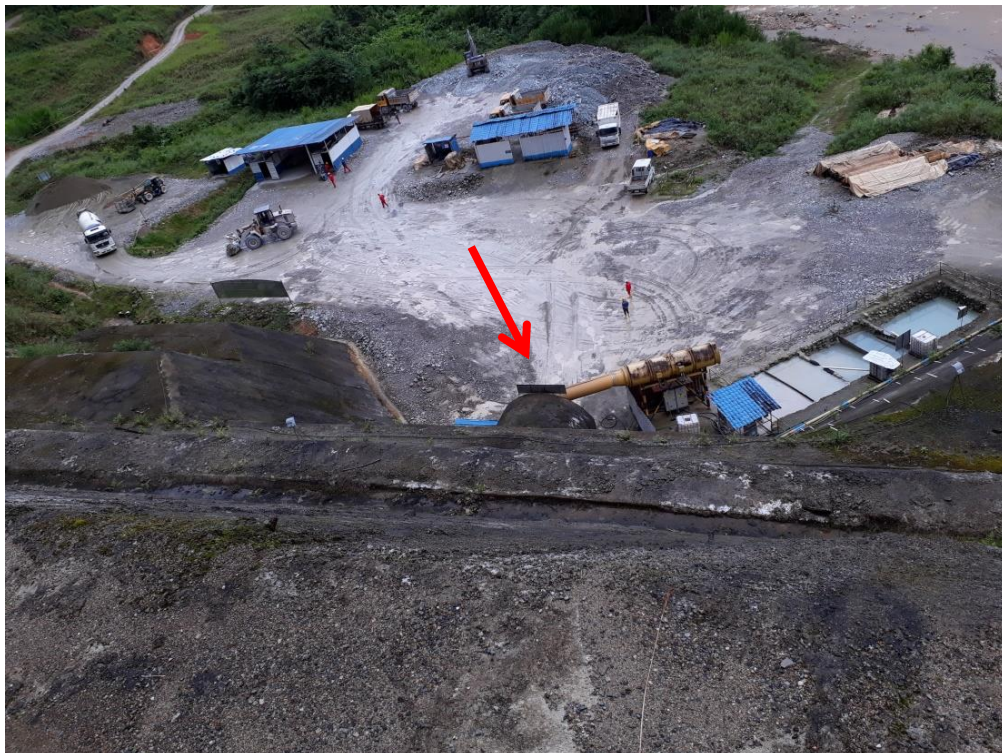
**Puntos 2:** La alteración de los cauces del Río Tundayme en la parte izquierda de la foto y la construcción de túneles para el desvío del Río Tundayme, indicada con la flecha roja.

*Figura 6a y 6b: construcción de túneles de desvío de río (con flecha roja) y intervención en el cauce natural del río. Fuente: Colectivo de Geografía Crítica del Ecuador 2019.*

De los impactos ambientales, uno de los más graves es la afectación a los cuerpos hídricos entre lo más destacado el desvío del cauce de los ríos y las descargas de agua contaminada, por esto el caudal ecológico de los Ríos Tundayme y Wawayme corren el peligro de ser afectados en su cantidad y calidad de agua por estos desvíos. Se está violando por lo tanto los artículos 318 y 411 de la Constitución descritos en el informe, por lo que recomendamos hacer énfasis en el respeto del agua, su calidad y sus caudales, estipulado en estos artículos.

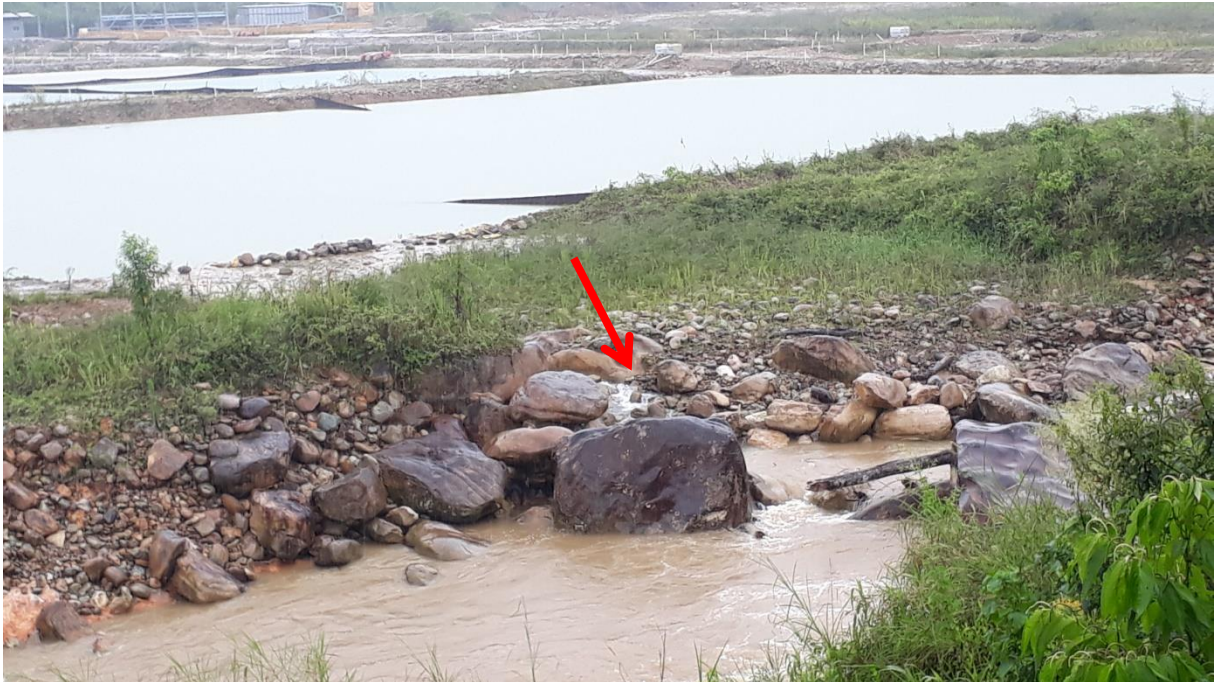
Al recorrer la cuenca del Río Tundayme desde éste punto hasta abajo, se observó además el cambio de aspecto del agua en el río. Arriba en la cuenca el río tiene un color café transparente, pero conforme se baja por el cauce del río y entra a las áreas donde la empresa realiza trabajos, su color cambia a café oscuro y turbio. Cerca de su confluencias con el Río Quimi constatamos que los dos brazos del Río Tundayme y el Río Wawayme tienen una alta carga de sólidos suspendidos. La presumida causa de estos cambios que pudimos observar son los varios puntos de descarga de agua, siendo algunos visibles desde la vía pública a lo largo de la carretera que lleva al campamento de ECSA. Las aguas descargadas hacia los ríos en estos puntos provienen de las instalaciones del proyecto y son visiblemente turbias. Algunos puntos, como de las piscinas de sedimentación a lado del Río Tundayme, parecen además descargas no planificadas causadas por el desbordamiento de las instalaciones.

**Punto 3:** Alta carga de sólidos suspendidos en el brazo izquierdo del Río Tundayme, y la descarga no planificada causadas por el desbordamiento de las piscinas de sedimentación.

*Figura 7: descarga descontrolada de agua de las piscinas de sedimentación al Río Tundayme y aguas turbias de un brazo del Río Tundayme. Fuente: Colectivo de Geografía Crítica del Ecuador 2019.*

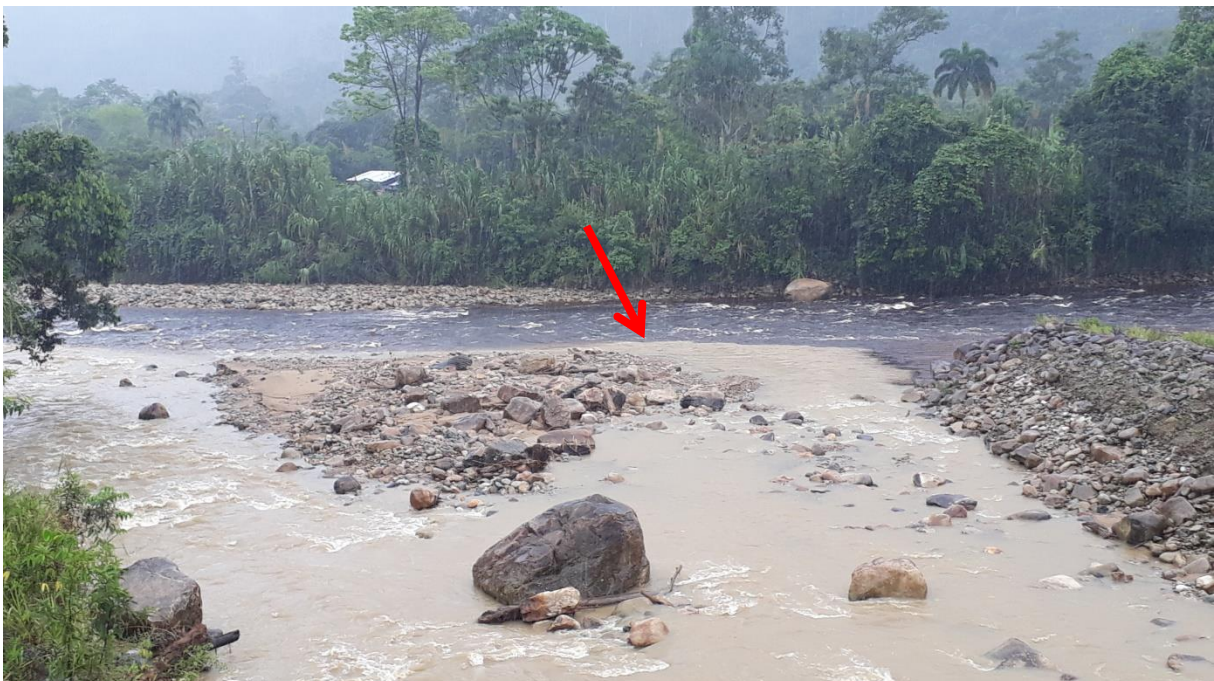
*Figura 8: confluencia de un brazo del Río Tundayme (turbio) con el Río Quimi (color natural). Fuente: Colectivo de Geografía Crítica del Ecuador 2019.*

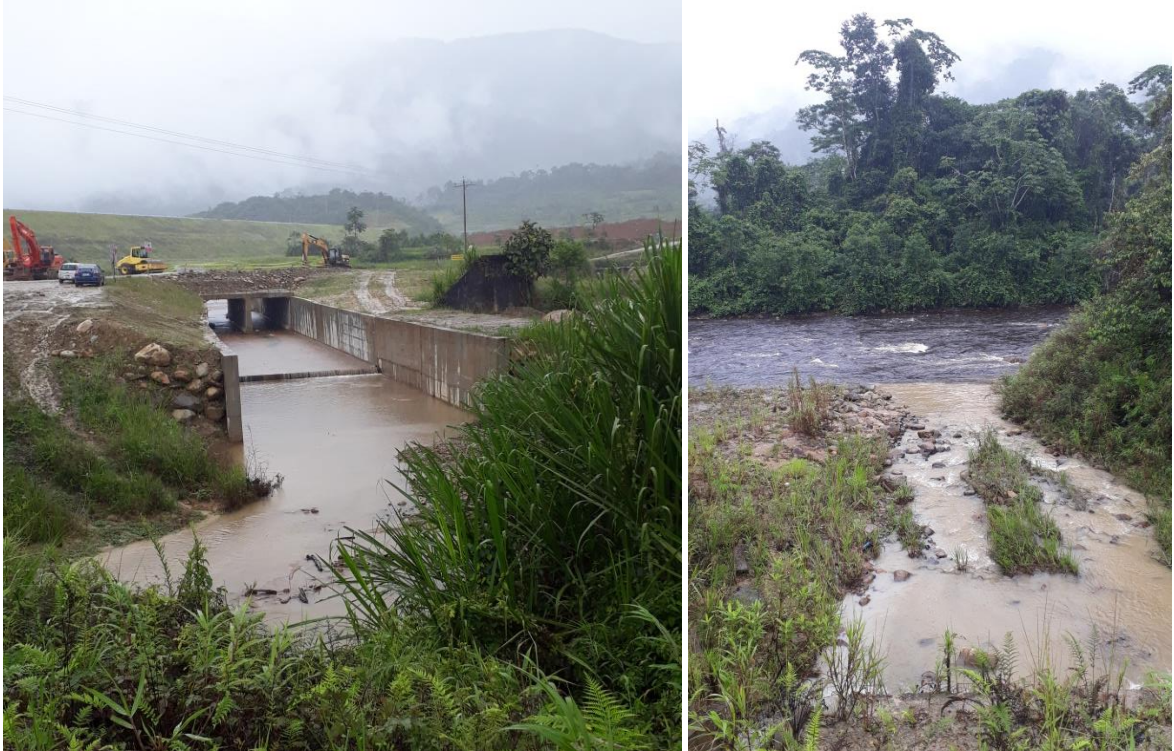
**Punto 4:** Se observó el desvío y la canalización de un brazo del Río Tundayme, así como las descargas de agua con una visible carga de sólidos suspendidos desde este brazo del Río Tundayme al Río Quimi.

*Figura 9: Canalización del Río Tundayme y descarga de agua turbia desde el proyecto hacia el Río Quimi. Fuente: Colectivo de Geografía Crítica del Ecuador 2019.*

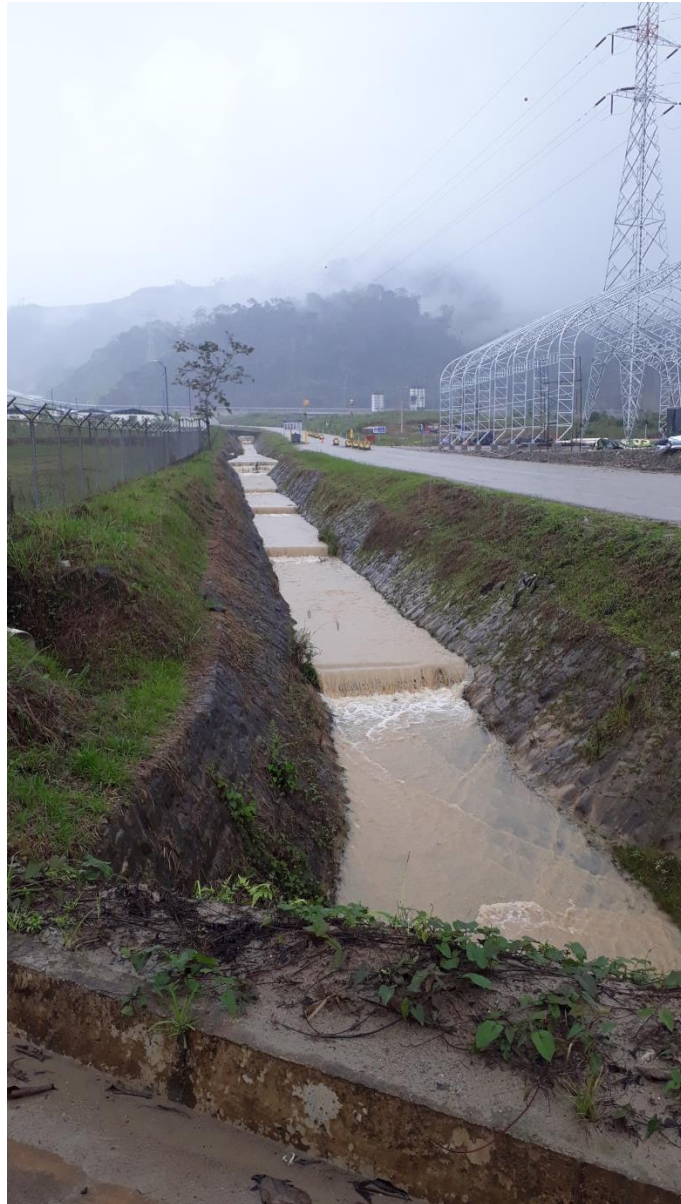
Canal de coronación con agua con una visible carga alta de sólidos suspendidos. Esta foto es tomada unos pocos metros antes de que este canal desemboca en el Río Quimi.

*Figura 10: descarga de agua turbia desde el proyecto hacia el Río Quimi. Fuente: Colectivo de Geografía Crítica del Ecuador 2019.*

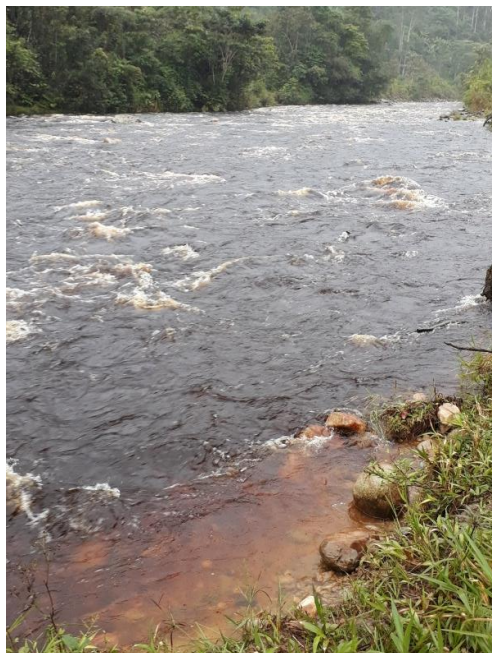
El Río Quimi aguas arriba del proyecto minero muestra el estado del río sin afectación por infraestructura minera, y permite una comparación con los ríos afectados.

*Figura 12: el Río Quimi aguas arriba sin contaminación. Fuente: Colectivo de Geografía Crítica del Ecuador 2019*
